Einschätzung von Durchlass-Bauwerken und Gefährdung des Fischotters

Aufnahme Nummer: 1949-013

Aufnahme-Datum: 04.06.2010

Gewässername: k.A.
Lage: Zinnowitz-Gnitz Eichholz
Straße: K 29
Kreisstraße
Todfunde: 3

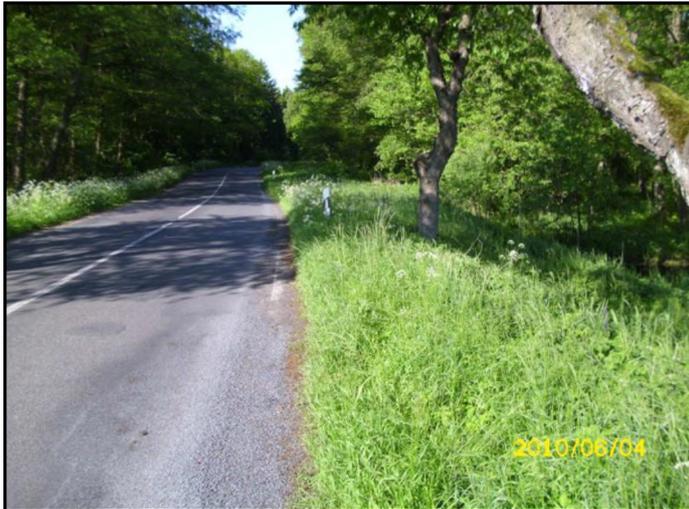
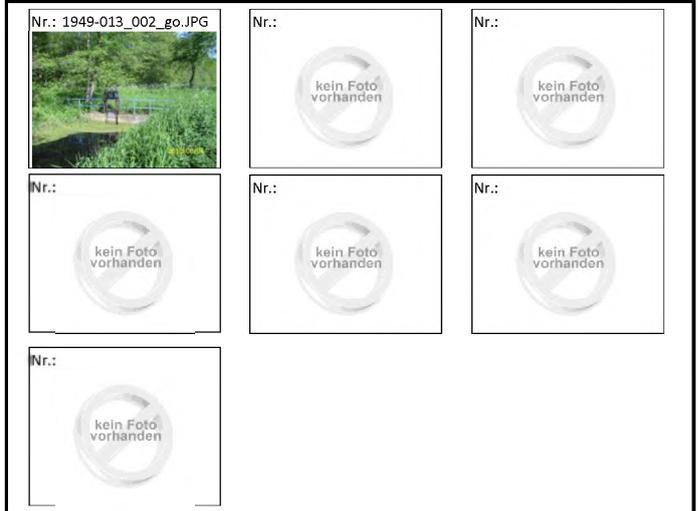
Nr.: 1949-013_001_go.JPG

Störfaktoren: Wehr/Stau , Durchlass vollständig geflutet

Böschung ungünstig für wandernde Tiere (zum Gewässer steiler und tiefer als Böschung zur Straße). , Ungünstiges 'Länge zu Durchmesser'-Verhältnis

Bedeutung im Habitatverbund: sehr hoch
Verkehrsdichte: mittel
Brückenindex: 0
Durchlass-Tauglichkeit: ungeeignet

Geschwindigkeitsbegrenzung	<input type="checkbox"/>	Bermen an Ufer anbinden	<input type="checkbox"/>
Trockenröhre einbringen	<input checked="" type="checkbox"/>	Wiesenzufahrten verlegen	<input type="checkbox"/>
		Komplexmaßnahmen notwendig	<input type="checkbox"/>
