Einschätzung von Durchlass-Bauwerken und Gefährdung des Fischotters

Aufnahme Nummer: 1949-014

Aufnahme-Datum: 04.06.2010

Gewässername: k.A.
Lage: Zinnowitz-Gnitz Eichholz südende
Straße: K 29
Kreisstraße
Todfunde: 0

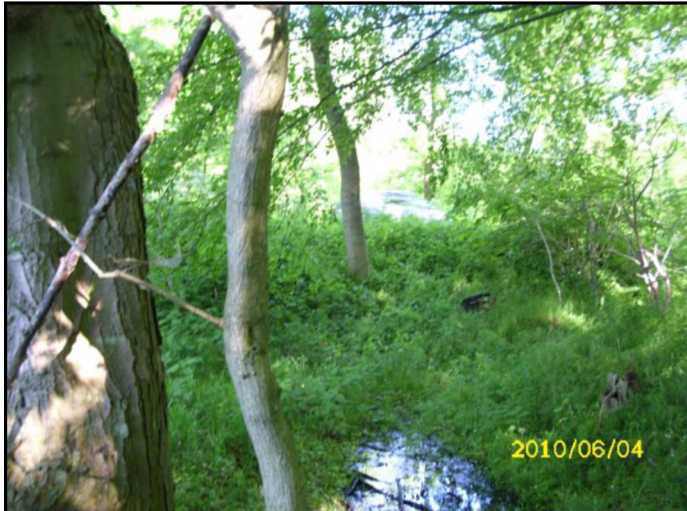
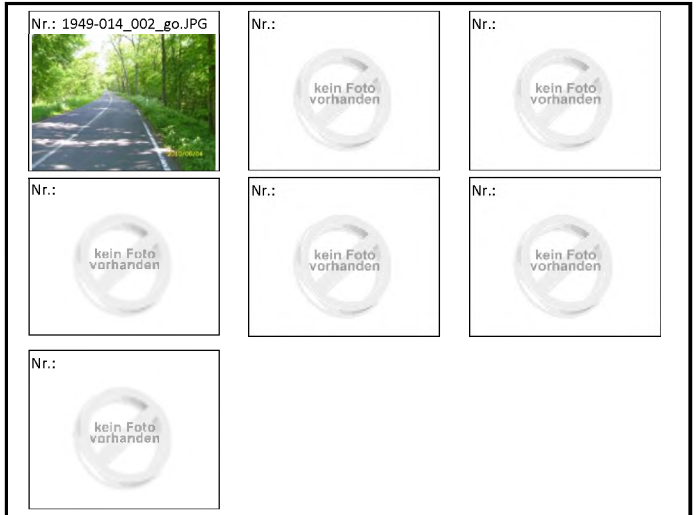
Nr.: 1949-014_001_go.JPG

sonstige Störfaktoren: Durchlass entfernt oder unter Erdre verschwunden

Bedeutung im Habitatverbund: sehr hoch
Verkehrsdichte: mittel
Brückenindex: 0
Durchlass-Tauglichkeit: ungeeignet

Geschwindigkeitsbegrenzung	<input type="checkbox"/>	Bermen an Ufer anbinden	<input type="checkbox"/>
Trockenröhre einbringen	<input checked="" type="checkbox"/>	Wiesenzufahrten verlegen	<input type="checkbox"/>
		Komplexmaßnahmen notwendig	<input type="checkbox"/>
