Einschätzung von Durchlass-Bauwerken und Gefährdung des Fischotters

Aufnahme Nummer: 1949-015

Aufnahme-Datum: 04.06.2010

Gewässername: k.A.
Lage: Neuendorf
Straße: K 29
Kreisstraße
Totfunde: 0

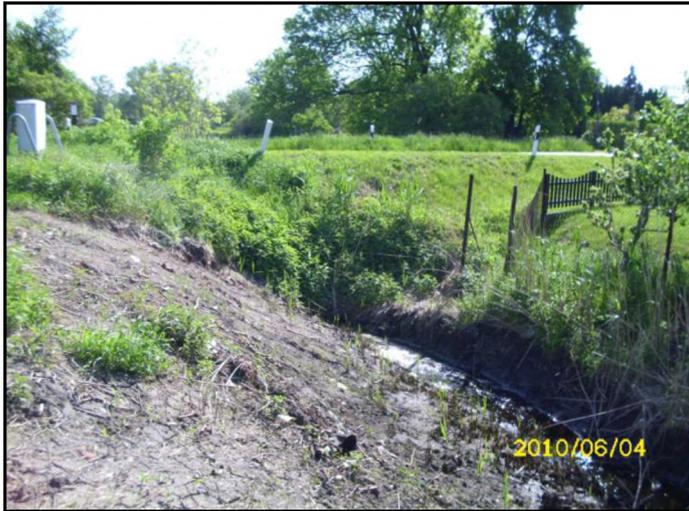
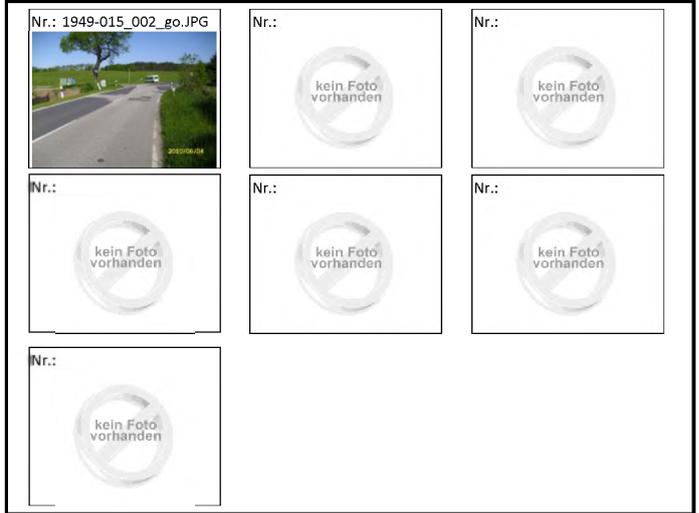
Nr.: 1949-015_001_go.JPG

Störfaktoren: Durchlass vollständig geflutet

Durchlass vollständig geflutet?

Bedeutung im Habitatverbund: gering
Verkehrsdichte: mittel
Brückenindex: 0
Durchlass-Tauglichkeit: ungeeignet

Geschwindigkeitsbegrenzung	<input type="checkbox"/>	Bermen an Ufer anbinden	<input type="checkbox"/>
Trockenröhre einbringen	<input checked="" type="checkbox"/>	Wiesenzufahrten verlegen	<input type="checkbox"/>
		Komplexmaßnahmen notwendig	<input type="checkbox"/>
