# Einschätzung von Durchlass-Bauwerken und Gefährdung des Fischotters

Aufnahme Nummer: 1949-016

Aufnahme-Datum: 04.06.2010

Gewässername: Twelen Achterwasser  
Lage: Insel Görmitz  
Straße: k.A.  
sonstige Straße  
Todfunde: 0

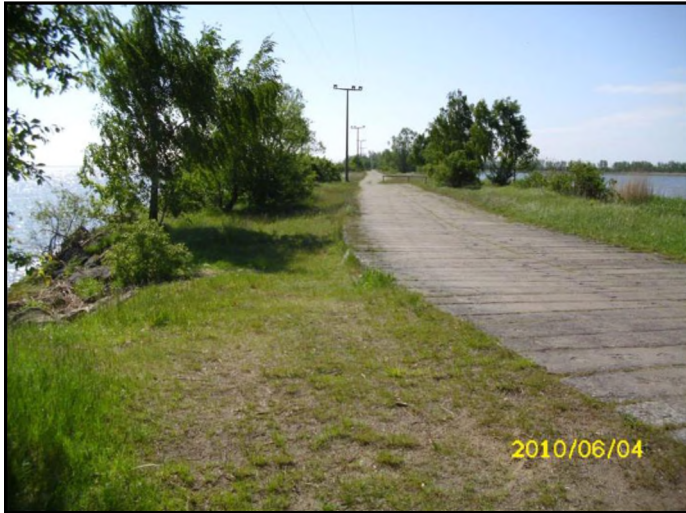
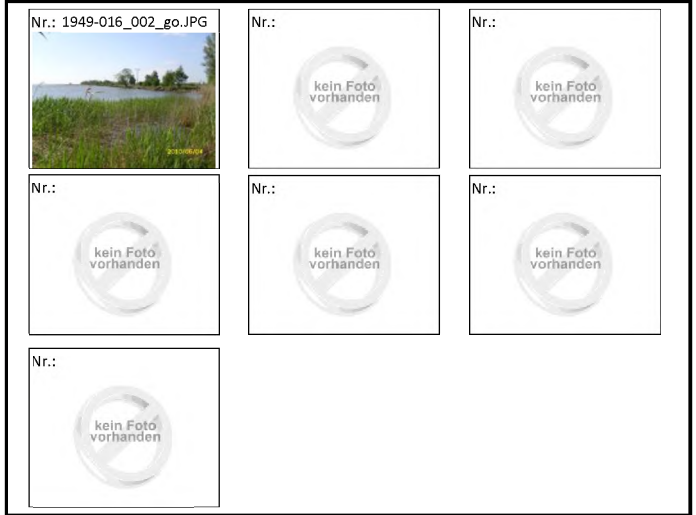
Nr.: 1949-016\_001\_go.JPG

sonstige Störfaktoren: kein Durchlass

Bedeutung im Habitatverbund: sehr hoch  
Verkehrsdichte: gering  
Brückenindex: 0  
Durchlass-Tauglichkeit: ungeeignet

Insel ist zur Zeit gesperrt. Sollte hier Besucherverkehr entstehen (touristischer Ausbau immer wieder im Gespräch), ist nicht nur dieser Damm, sondern sind auch die drei Gewässer in der Straße Neuendorf - Gnitz otterfreundlich zu gestalten. Es handelt sich um drei Meliorationsgräben, die mit gefluteten Rohrdurchlässen unter einen Straßendamm (1-1,5m Höhe) hindurch geführt werden. Diese Niederung hat einen hohen Verbund mit dem Küstengewässer und ist auch als wichtiger Otterlebensraum einzustufen (Vergleich anderer Untersuchungen auf Usedom, Olsthoorn).

Trennung Wehr Durchlass	<input type="checkbox"/>	keine notwendig	<input checked="" type="checkbox"/>
Installation oberhalb Wehr	<input type="checkbox"/>	Markierstruktur Steinsch	<input type="checkbox"/>
Installation unterhalb Wehr	<input type="checkbox"/>	Markierstruktur Ufersubstrat	<input type="checkbox"/>
Entfernung Rechen	<input type="checkbox"/>	Markierstruktur Laufbohle fest	<input type="checkbox"/>
Entfernung sonstige Hindernisse	<input type="checkbox"/>	Markierstruktur Laufbohle schwimmend	<input type="checkbox"/>
Kastendurchlass/Maul eins. Berme	<input type="checkbox"/>	Markierstruktur Podest	<input type="checkbox"/>
Kastendurchlass/Maul beids. Berme	<input type="checkbox"/>	Verrohrung öffnen	<input type="checkbox"/>
Markierstruktur einseitig	<input type="checkbox"/>	Leit-/Schutzzäune notwendig	<input type="checkbox"/>
Markierstruktur beidseitig	<input type="checkbox"/>	Leitstrukturen/ -senken einrichten	<input type="checkbox"/>

Geschwindigkeitsbegrenzung	<input checked="" type="checkbox"/>	Bermen an Ufer anbinden	<input type="checkbox"/>
Trockenröhre einbringen	<input type="checkbox"/>	Wiesenzufahrten verlegen	<input type="checkbox"/>
		Komplexmaßnahmen notwendig	<input checked="" type="checkbox"/>
