Einschätzung von Durchlass-Bauwerken und Gefährdung des Fischotters

Aufnahme Nummer: 1949-018

Aufnahme-Datum: 04.06.2010

Gewässername: k.A.
Lage: Zinnowitz
Straße: B 111
Bundesstraße
Todfunde: 0

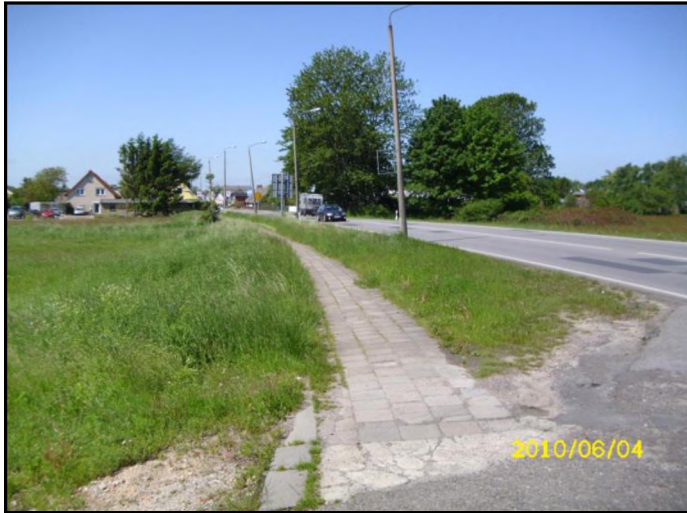
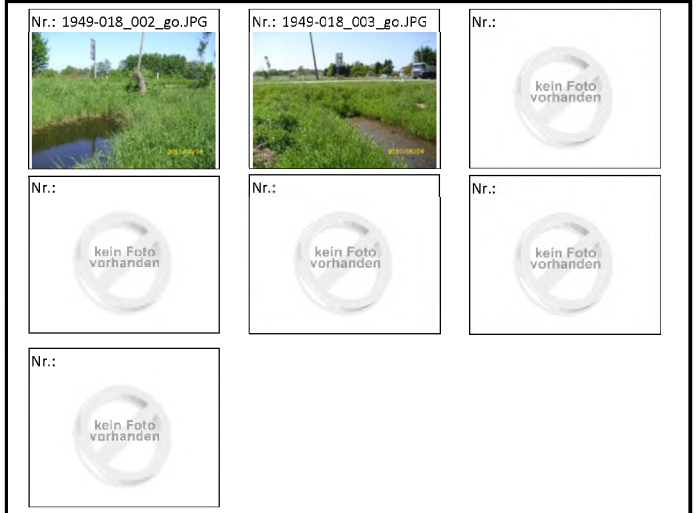
Nr.: 1949-018_001_go.JPG

Störfaktoren: Durchlass vollständig geflutet , Böschung ungünstig für wandernde Tiere (zum Gewässer steiler und tiefer als Böschung zur Straße).

Parallelweg, der Otter aus dem Wasser und damit auf die Böschung und dichter an die Straße führt.

Bedeutung im Habitatverbund: sehr hoch
Verkehrsdichte: hoch
Brückenindex: 0
Durchlass-Tauglichkeit: ungeeignet

Geschwindigkeitsbegrenzung	<input type="checkbox"/>	Bermen an Ufer anbinden	<input type="checkbox"/>
Trockenröhre einbringen	<input checked="" type="checkbox"/>	Wiesenzufahrten verlegen	<input type="checkbox"/>
		Komplexmaßnahmen notwendig	<input type="checkbox"/>
