# Einschätzung von Durchlass-Bauwerken und Gefährdung des Fischotters

Aufnahme Nummer: 1949-019

Aufnahme-Datum: 04.06.2010

Gewässername: k.A.  
Lage: Zinnowitz Bahnbrücke  
Straße: B 111  
Bundesstraße  
Todfunde: 1

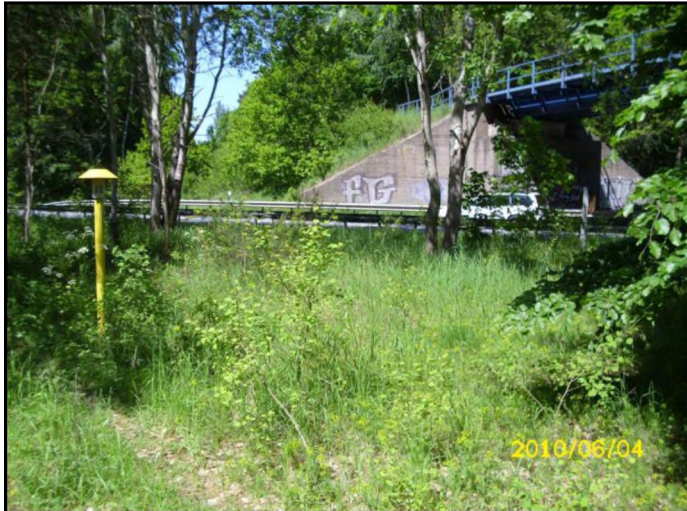
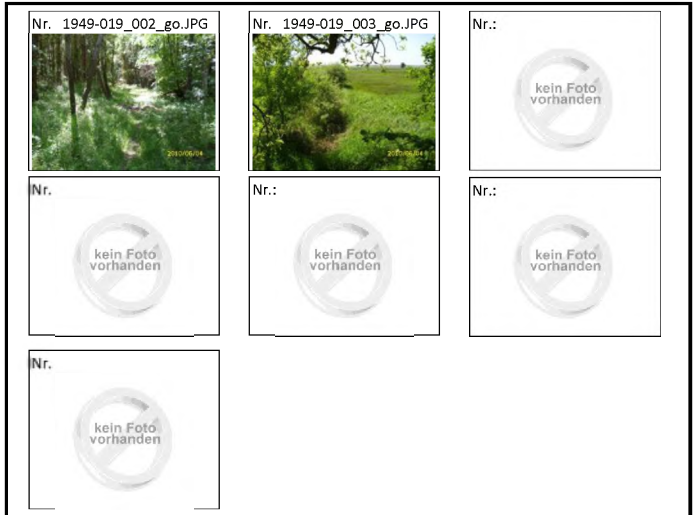
Nr.: 1949-019\_001\_go.JPG

Bedeutung im Habitatverbund: sehr hoch  
Verkehrsdichte: hoch  
Brückenindex: 0  
Durchlass-Tauglichkeit: ungeeignet

Totfundstelle ohne Kreuz. GEW. Es ist möglich, dass der Fischotter einem am Waldrand "blind" endenden Meliorationsgraben hochgewandert ist u. dann weiter i. Richtung Str. an einem Waldweg entlang, der genau in dem Bereich anfängt, wo der Gr. aufhört.

Trennung Wehr Durchlass	<input type="checkbox"/>	keine notwendig	<input checked="" type="checkbox"/>
Installation oberhalb Wehr	<input type="checkbox"/>	Markierstruktur Steinsch	<input type="checkbox"/>
Installation unterhalb Wehr	<input type="checkbox"/>	Markierstruktur Ufersubstrat	<input type="checkbox"/>
Entfernung Rechen	<input type="checkbox"/>	Markierstruktur Laufbohle fest	<input type="checkbox"/>
Entfernung sonstige Hindernisse	<input type="checkbox"/>	Markierstruktur Laufbohle schwimmend	<input type="checkbox"/>
Kastendurchlass/Maul eins. Berme	<input type="checkbox"/>	Markierstruktur Podest	<input type="checkbox"/>
Kastendurchlass/Maul beids. Berme	<input type="checkbox"/>	Verrohrung öffnen	<input type="checkbox"/>
Markierstruktur einseitig	<input type="checkbox"/>	Leit-/Schutzzäune notwendig	<input type="checkbox"/>
Markierstruktur beidseitig	<input type="checkbox"/>	Leitstrukturen/ -senken einrichten	<input type="checkbox"/>
