Einschätzung von Durchlass-Bauwerken und Gefährdung des Fischotters

Aufnahme Nummer: 1949-020

Aufnahme-Datum: 04.06.2010

Gewässername: k.A.
Lage: Zinnowitz Ortseingang
Straße: B 111
Bundesstraße
Todfunde: 1

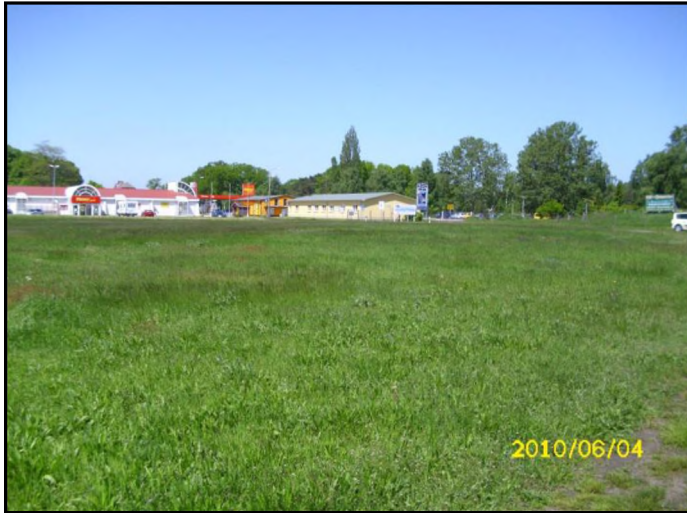
Nr.: 1949-020_001_go.JPG

Totfundstelle ohne kreuzendes GEW. Es ist wahrschein., dass Fischotter dem Gr. vom Achterwasser hochwandern u. dann auf d.Str. wechseln. Oder auch-geleitet durch Gerüche vom Meer kommend-die Landschaft durchqueren. Eine Lösung ist nicht erkennbar.

Geschwindigkeitsbegrenzung	<input checked="" type="checkbox"/>	Bermen an Ufer anbinden	<input type="checkbox"/>
Trockenröhre einbringen	<input type="checkbox"/>	Wiesenzufahrten verlegen	<input type="checkbox"/>
		Komplexmaßnahmen notwendig	<input type="checkbox"/>
