# Einschätzung von Durchlass-Bauwerken und Gefährdung des Fischotters

Aufnahme Nummer: 1949-021

Aufnahme-Datum: 04.06.2010

Gewässername: k.A.  
Lage: Lüttenort  
Straße: B 111  
Bundesstraße  
Todfunde: 4

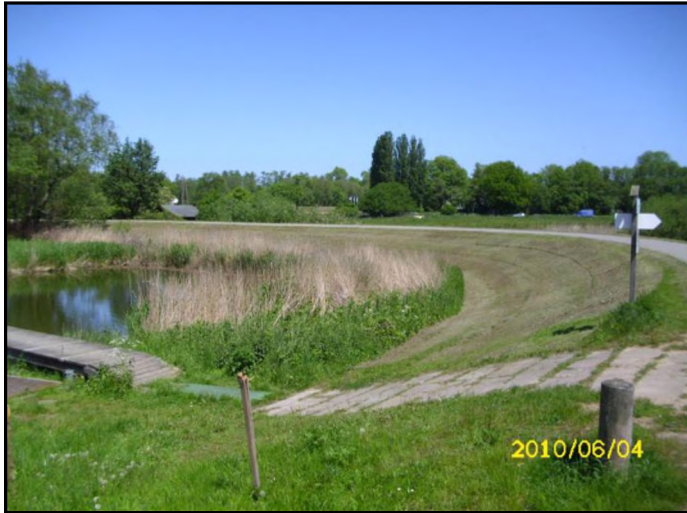
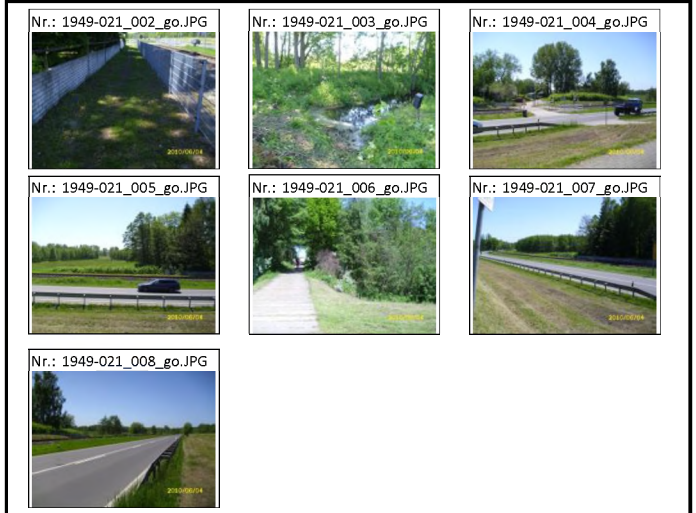
Nr.: 1949-021\_001\_go.JPG

Totfundstelle ohne kreuzendes Gewässer. Es ist wahrscheinlich, dass Fischotter dem Graben vom Achterwasser hochwandern oder direkt aus dem Achterwasser über dem Deich und dann auf die Straße wechseln. Oder auch - geleitet durch Gerüche vom Meer komme nd - die Landschaft einfach so durchqueren. Totfunde scheinen sich um den Lüttenort zu konzentrieren, wo 2 verschiedene Gewässer als Sackgasse enden.

Geschwindigkeitsbegrenzung	<input type="checkbox"/>	Bermen an Ufer anbinden	<input type="checkbox"/>
Trockenröhre einbringen	<input type="checkbox"/>	Wiesenzufahrten verlegen	<input type="checkbox"/>
		Komplexmaßnahmen notwendig	<input checked="" type="checkbox"/>
