# Einschätzung von Durchlass-Bauwerken und Gefährdung des Fischotters

Aufnahme Nummer: 1949-022

Aufnahme-Datum: 04.06.2010

Gewässername: k.A.  
Lage: Grabenknicke westlich von Lüttenort  
Straße: B 111  
Bundesstraße  
Totfunde: 1

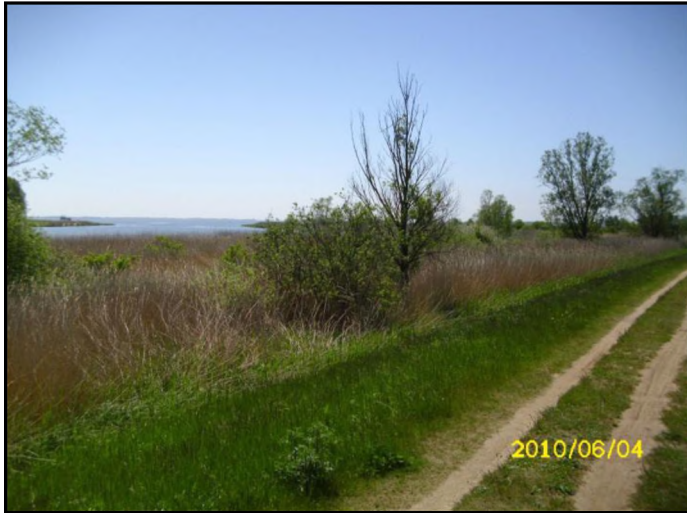
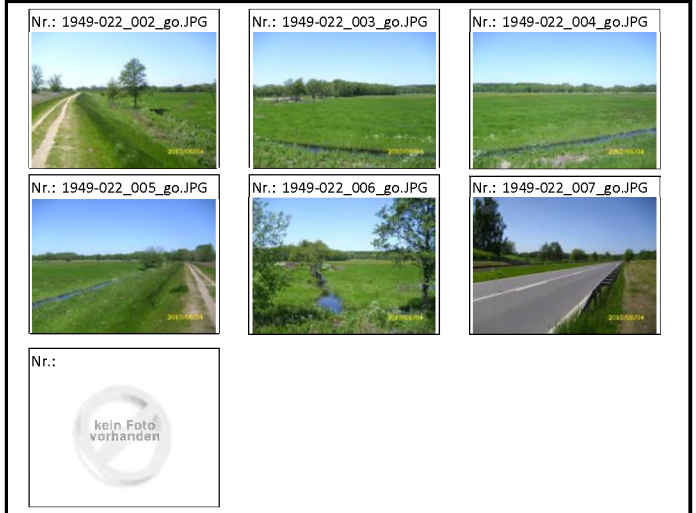
Nr.: 1949-022\_001\_go.JPG

sonstige Störfaktoren: Ein Meliorationsgraben Richtung Straße endet hier und knickt nach rechts weg.

Bedeutung im Habitatverbund: sehr hoch  
Verkehrsdichte: hoch  
Brückenindex: 0  
Durchlass-Tauglichkeit: ungeeignet

Geschwindigkeitsbegrenzung	<input type="checkbox"/>	Bermen an Ufer anbinden	<input type="checkbox"/>
Trockenröhre einbringen	<input type="checkbox"/>	Wiesenzufahrten verlegen	<input type="checkbox"/>
		Komplexmaßnahmen notwendig	<input checked="" type="checkbox"/>

Es ist wahrscheinlich, dass Fischotter den Graben vom Achterwasser hochwandern und dann auf der Straße wechseln. Oder auch, geleitet von vom Meer kommenden Gerüchen, die Landschaft einfach so durchqueren. Totfunde scheinen sich um den Lüttenort zu konzentrieren, wo 2 verschiedene Gewässer als Sackgasse enden. Beispiel von einer "bei Hochwasser verriegelbaren Faunapassage"? Siehe Bilder aus der Elbtalaue-Bauwerk mit einseitiger Berme91: 2833-013-go!
