# Einschätzung von Durchlass-Bauwerken und Gefährdung des Fischotters

Aufnahme Nummer: 1949-023

Aufnahme-Datum: 04.06.2010

Gewässername: k.A.  
Lage: Damerow  
Straße: B 111  
Bundesstraße  
Todfunde: 1

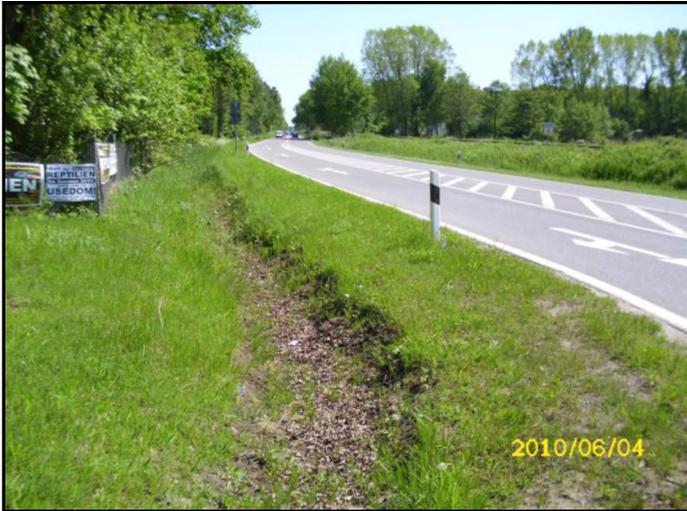
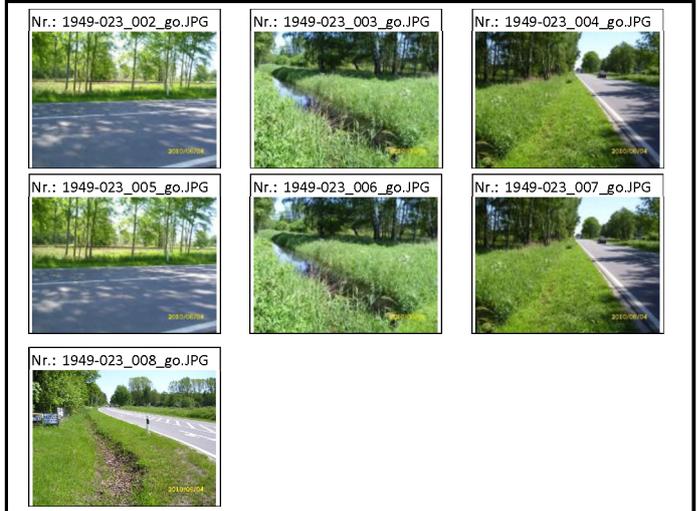
Nr.: 1949-023\_001\_go.JPG

Störfaktoren: Durchlass vollständig geflutet , Straßengraben offen mit Gewässer verbunden (in 1 oder mehr Richtungen). Gefahr, dass Otter diese Rinnen hochwandern und dann am Ende auf die Straße laufen.

Böschung ungünstig für wandernde Tiere (zum Gewässer steiler und tiefer als Böschung zur Straße). , Parallelweg, der Otter aus dem Wasser und damit auf die Böschung und dichter an die Straße führt.

Durchlass vollständig geflutet?

Bedeutung im Habitatverbund: sehr hoch  
Verkehrsdichte: hoch  
Brückenindex: 0  
Durchlass-Tauglichkeit: ungeeignet

**Priorität Festlegung: oberste Priorität**
