# Einschätzung von Durchlass-Bauwerken und Gefährdung des Fischotters

Aufnahme Nummer: 1949-024

Aufnahme-Datum: 04.06.2010

Gewässername: k.A.  
Lage: Damerow Bahn  
Straße: k.A.  
Gleisanlage  
Todfunde: 1

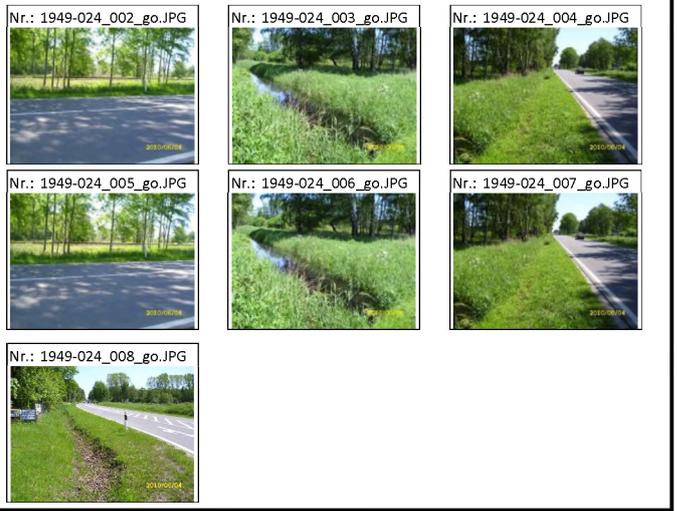
Nr.: 1949-024\_001\_go.JPG

Störfaktoren: Durchlass vollständig geflutet , Straßengraben offen mit Gewässer verbunden (in 1 oder mehr Richtungen). Gefahr, dass Otter diese Rinnen hochwandern und dann am Ende auf die Straße laufen.

Böschung ungünstig für wandernde Tiere (zum Gewässer steiler und tiefer als Böschung zur Straße). , Parallelweg, der Otter aus dem Wasser und damit auf die Böschung und dichter an die Straße führt.

Durchlass vollständig geflutet?

Bedeutung im Habitatverbund: sehr hoch  
Verkehrsdichte: gering  
Brückenindex: 0  
Durchlass-Tauglichkeit: ungeeignet

Trennung Wehr Durchlass	<input type="checkbox"/>	keine notwendig	<input checked="" type="checkbox"/>
Installation oberhalb Wehr	<input type="checkbox"/>	Markierstruktur Steinsch	<input type="checkbox"/>
Installation unterhalb Wehr	<input type="checkbox"/>	Markierstruktur Ufersubstrat	<input type="checkbox"/>
Entfernung Rechen	<input type="checkbox"/>	Markierstruktur Laufbohle fest	<input type="checkbox"/>
Entfernung sonstige Hindernisse	<input type="checkbox"/>	Markierstruktur Laufbohle schwimmend	<input type="checkbox"/>
Kastendurchlass/Maul eins. Berme	<input type="checkbox"/>	Markierstruktur Podest	<input type="checkbox"/>
Kastendurchlass/Maul beids. Berme	<input checked="" type="checkbox"/>	Verrohrung öffnen	<input type="checkbox"/>
Markierstruktur einseitig	<input type="checkbox"/>	Leit-/Schutzzäune notwendig	<input type="checkbox"/>
Markierstruktur beidseitig	<input type="checkbox"/>	Leitstrukturen/ -senken einrichten	<input type="checkbox"/>
