# Einschätzung von Durchlass-Bauwerken und Gefährdung des Fischotters

Aufnahme Nummer: 1949-025

Aufnahme-Datum: 09.06.2010

Gewässername: k.A.  
Lage: Koserow Klärwerk  
Straße: B 111  
Bundesstraße  
Todfunde: 1

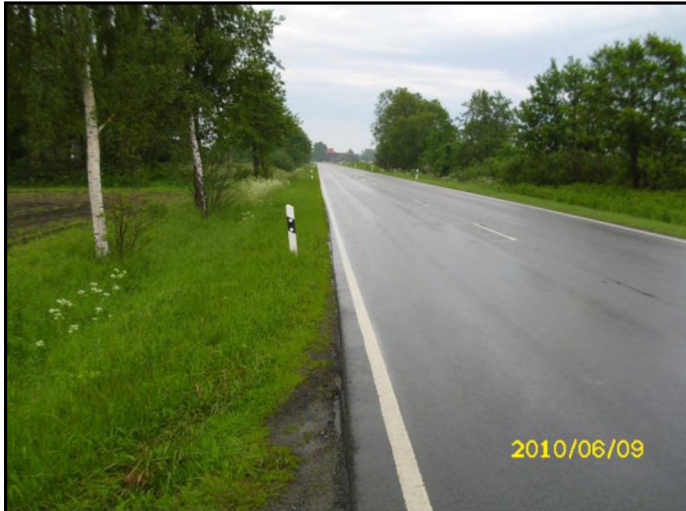
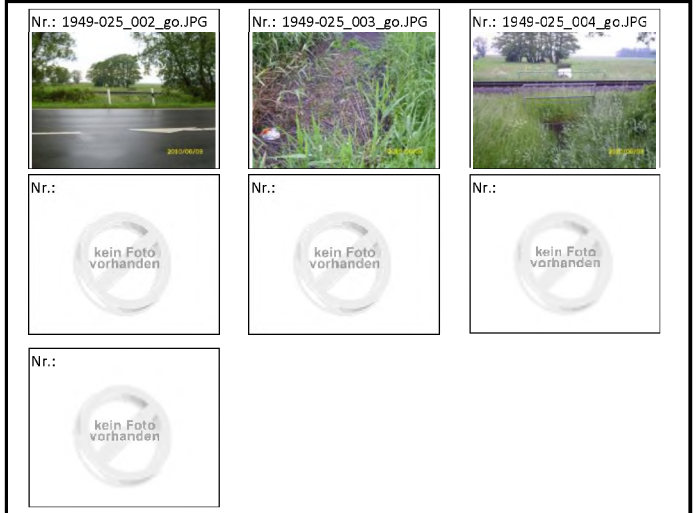
Nr.: 1949-025\_001\_go.JPG

Störfaktoren: Durchlass vollständig geflutet, Böschung ungünstig für wandernde Tiere (zum Gewässer steiler und tiefer als Böschung zur Straße).

sonstige Störfaktoren: Straßengraben offen mit Gewässer verbunden (in 1 oder mehr Richtungen). Gefahr, dass Otter diese Rinnen hochwandern und dann am Ende auf die Straße laufen.

Durchlass vollständig geflutet?

Bedeutung im Habitatverbund: mittel  
Verkehrsdichte: hoch  
Brückenindex: 0  
Durchlass-Tauglichkeit: ungeeignet

Geschwindigkeitsbegrenzung	<input type="checkbox"/>	Bermen an Ufer anbinden	<input type="checkbox"/>
Trockenröhre einbringen	<input checked="" type="checkbox"/>	Wiesenzufahrten verlegen	<input type="checkbox"/>
		Komplexmaßnahmen notwendig	<input type="checkbox"/>
