Einschätzung von Durchlass-Bauwerken und Gefährdung des Fischotters

Aufnahme Nummer: 1949-026

Aufnahme-Datum: 09.06.2010

Gewässername: k.A.
Lage: Koserow Klärwerk bahn
Straße: k.A.
Gleisanlage
Todfunde: 0

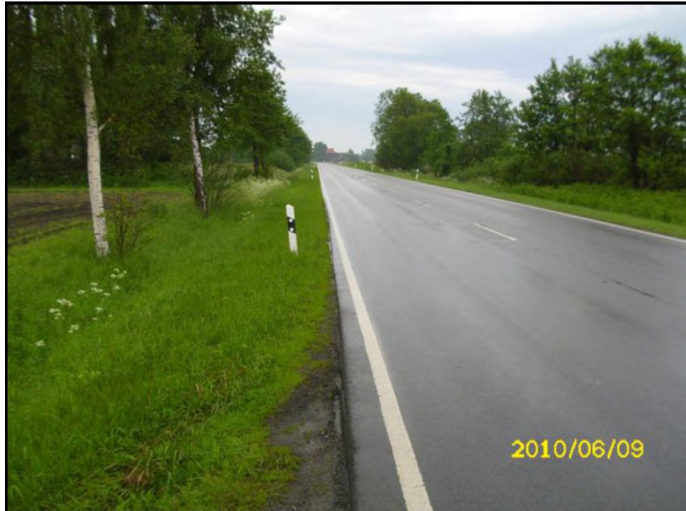
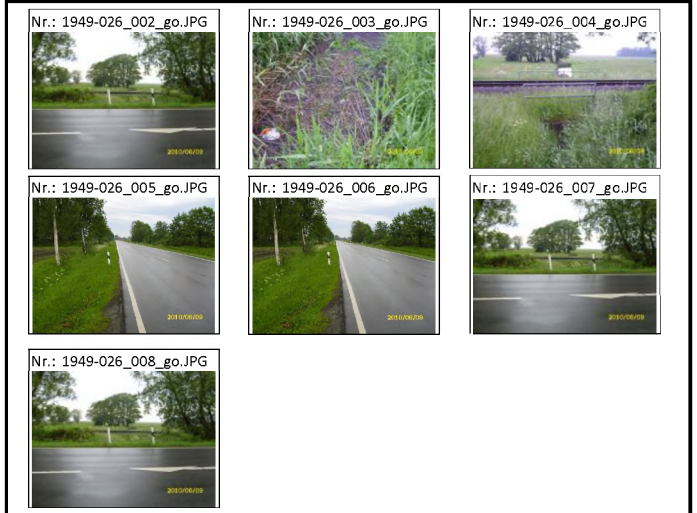
Nr.: 1949-026_001_go.JPG

Störfaktoren: Durchlass vollständig geflutet , Böschung ungünstig für wandernde Tiere (zum Gewässer steiler und tiefer als Böschung zur Straße).

Parallelweg, der Otter aus dem Wasser und damit auf die Böschung und dichter an die Straße führt.

Durchlass vollständig geflutet?

Bedeutung im Habitatverbund: mittel
Verkehrsdichte: gering
Brückenindex: 0
Durchlass-Tauglichkeit: ungeeignet

Geschwindigkeitsbegrenzung	<input type="checkbox"/>	Bermen an Ufer anbinden	<input type="checkbox"/>
Trockenröhre einbringen	<input checked="" type="checkbox"/>	Wiesenzufahrten verlegen	<input type="checkbox"/>
		Komplexmaßnahmen notwendig	<input type="checkbox"/>
