Einschätzung von Durchlass-Bauwerken und Gefährdung des Fischotters

Aufnahme Nummer: 1949-027

Aufnahme-Datum: 09.06.2010

Gewässername: k.A.
Lage: Koserow Waldrand bahn
Straße: k.A.
Gleisanlage
Todfunde: 1

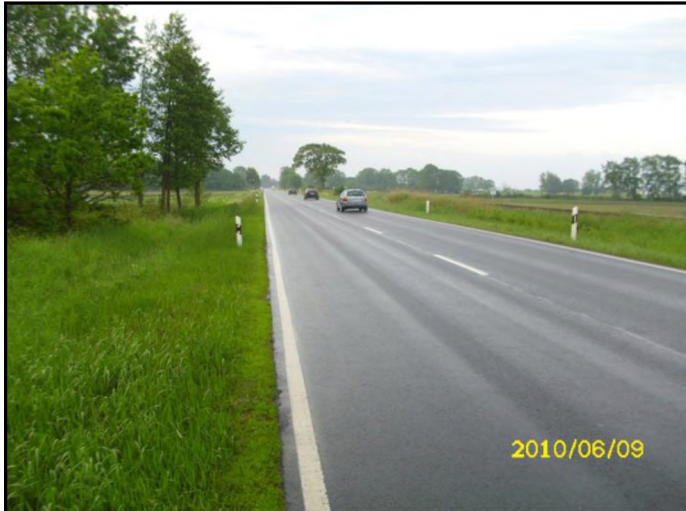
Nr.: 1949-027_001_go.JPG

Störfaktoren: Durchlass vollständig geflutet , Böschung ungünstig für wandernde Tiere (zum Gewässer steiler und tiefer als Böschung zur Straße).

Parallelweg, der Otter aus dem Wasser und damit auf die Böschung und dichter an die Straße führt.

Durchlass vollständig geflutet?

Bedeutung im Habitatverbund: mittel
Verkehrsdichte: gering
Brückenindex: 0
Durchlass-Tauglichkeit: ungeeignet

Geschwindigkeitsbegrenzung	<input type="checkbox"/>	Bermen an Ufer anbinden	<input type="checkbox"/>
Trockenröhre einbringen	<input checked="" type="checkbox"/>	Wiesenzufahrten verlegen	<input type="checkbox"/>
		Komplexmaßnahmen notwendig	<input type="checkbox"/>
