Einschätzung von Durchlass-Bauwerken und Gefährdung des Fischotters

Aufnahme Nummer: 1949-029 Aufnahme-Datum: 09.06.2010

Gewässername: k.A.
Lage: Damerow, Waldweg ggü
Straße: k.A.
Land-/Forstwirtschaftsweg
Totfunde: 0

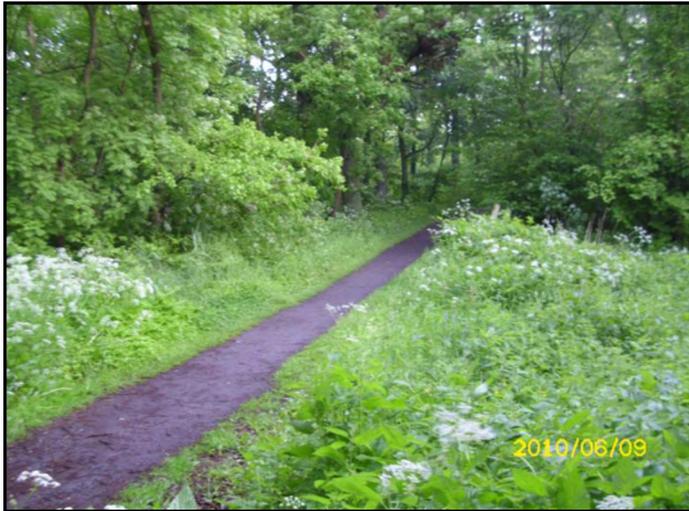
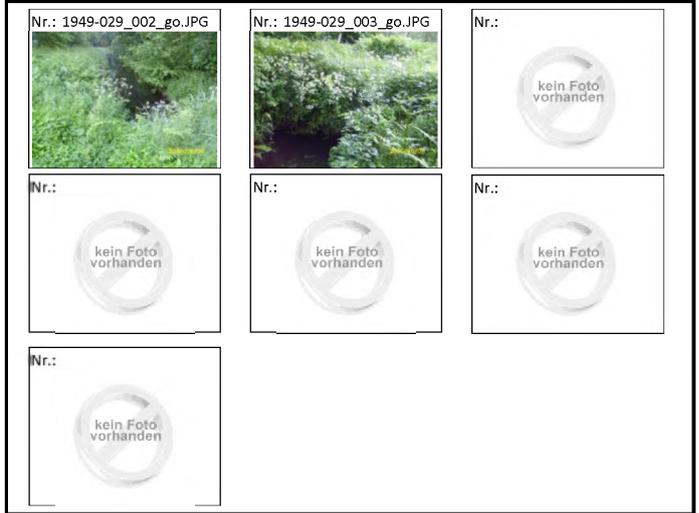
Nr.: 1949-029_001_go.JPG

Störfaktoren: DL vollständig geflutet, Böschung ungünstig für wandernde Tiere (zum Gewässer steiler und tiefer als Böschung zur Straße).

Durchlass vollständig geflutet?

Bedeutung im Habitatverbund: sehr hoch
Verkehrsdichte: gering
Brückenindex: 0
Durchlass-Tauglichkeit: ungeeignet

Geschwindigkeitsbegrenzung	<input type="checkbox"/>	Bermen an Ufer anbinden	<input type="checkbox"/>
Trockenröhre einbringen	<input checked="" type="checkbox"/>	Wiesenzufahrten verlegen	<input type="checkbox"/>
		Komplexmaßnahmen notwendig	<input type="checkbox"/>

Ist zur Zeit nur Rad- und Forstweg. Jedoch wichtiger Verbund mit vielen Totfunden in der Nähe. Bei Neu-/Ausbau des Weges deshalb Bauwerk mit beidseitiger Berme.
