Einschätzung von Durchlass-Bauwerken und Gefährdung des Fischotters

Aufnahme Nummer: 1949-030

Aufnahme-Datum: 04.06.2010

Gewässername: k.A.
Lage: Zempin südost bahn
Straße: k.A.
Gleisanlage
Totfunde: 0

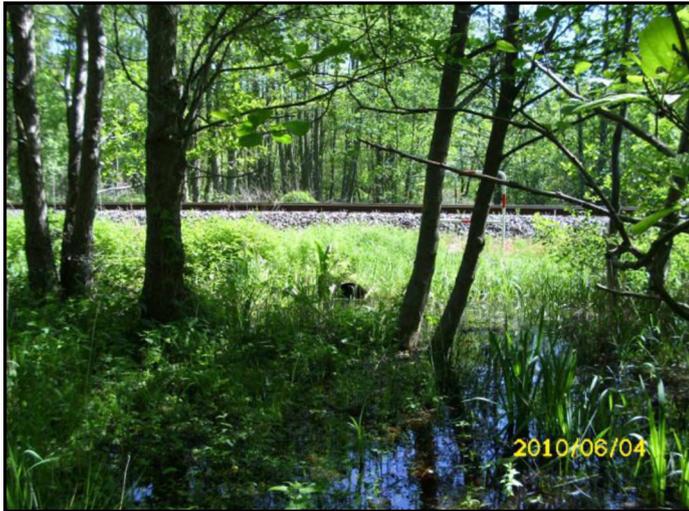
Nr.: 1949-030_001_go.JPG

Störfaktoren: Durchlass vollständig geflutet , Straßengraben offen mit Gewässer verbunden (in 1 oder mehr Richtungen). Gefahr, dass Otter diese Rinnen hochwandern und dann am Ende auf die Straße laufen.

Böschung ungünstig für wandernde Tiere (zum Gewässer steiler und tiefer als Böschung zur Straße). , Parallelweg, der Otter aus dem Wasser und damit auf die Böschung und dichter an die Straße führt.

Durchlass vollständig geflutet?

Bedeutung im Habitatverbund: mittel
Verkehrsdichte: gering
Brückenindex: 0
Durchlass-Tauglichkeit: ungeeignet

Trennung Wehr Durchlass	<input type="checkbox"/>	keine notwendig	<input checked="" type="checkbox"/>
Installation oberhalb Wehr	<input type="checkbox"/>	Markierstruktur Steinsch	<input type="checkbox"/>
Installation unterhalb Wehr	<input type="checkbox"/>	Markierstruktur Ufersubstrat	<input type="checkbox"/>
Entfernung Rechen	<input type="checkbox"/>	Markierstruktur Laufbohle fest	<input type="checkbox"/>
Entfernung sonstige Hindernisse	<input type="checkbox"/>	Markierstruktur Laufbohle schwimmend	<input type="checkbox"/>
Kastendurchlass/Maul eins. Berme	<input type="checkbox"/>	Markierstruktur Podest	<input type="checkbox"/>
Kastendurchlass/Maul beids. Berme	<input checked="" type="checkbox"/>	Verrohrung öffnen	<input type="checkbox"/>
Markierstruktur einseitig	<input type="checkbox"/>	Leit-/Schutzzäune notwendig	<input type="checkbox"/>
Markierstruktur beidseitig	<input type="checkbox"/>	Leitstrukturen/ -senken einrichten	<input type="checkbox"/>
