# Einschätzung von Durchlass-Bauwerken und Gefährdung des Fischotters

Aufnahme Nummer: 1950-001

Aufnahme-Datum: 08.06.2010

Gewässername: Mellengraben  
Lage: Kölpinsee B111  
Straße: B 111  
Bundesstraße  
Todfunde: 13

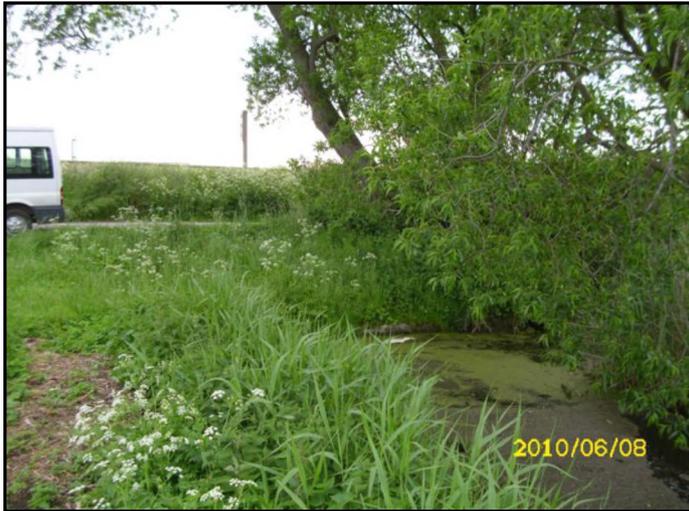
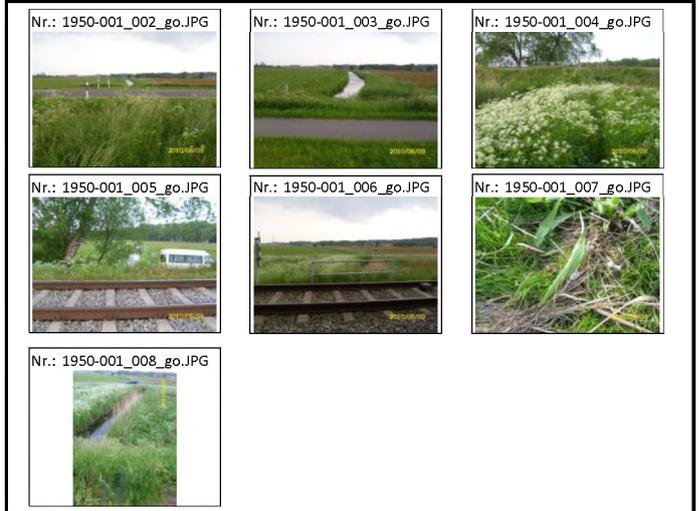
Nr.: 1950-001\_001\_go.JPG

Störfaktoren: Durchlass vollständig geflutet , Böschung ungünstig für wandernde Tiere (zum Gewässer steiler und tiefer als Böschung zur Straße).

Ungünstiges 'Länge zu Durchmesser'-Verhältnis , Parallelweg, der Otter aus dem Wasser und damit auf die Böschung und dichter an die Straße führt.

sonstige Störfaktoren: Straßengraben offen mit Gewässer verbunden (in 1 oder mehr Richtungen). Gefahr, dass Otter diese Rinnen hochwandern und dann am Ende auf die Straße laufen.

Bedeutung im Habitatverbund: sehr hoch  
Verkehrsdichte: hoch  
Brückenindex: 0  
Durchlass-Tauglichkeit: ungeeignet

**Priorität Festlegung: oberste Priorität**

Tiere wechseln seit Jahren nicht nur, aber hauptsächlich rechts am Wasser entlang (ca. 2m vom Ufer). Von Olsthoorn und Peters (Praktikantin) vorbereitete Lösungsansätze liegen seit 2008 vor. Auffallend viele Weibchen werden totgefahren. Sogar in sehr harten Wintern (wie während des Naturpark-Monitoring Fischotter in Februar 2010 festgestellt wurde) friert ein Teil des Kölpinsees nicht zu und wird von Fischottern genutzt (mündliche Mitteilung Naturparkmitarbeiter). Totfunde nicht alle richtig eingetragen (trotz eindeutiger textlicher Angaben).
