# Einschätzung von Durchlass-Bauwerken und Gefährdung des Fischotters

Aufnahme Nummer: 1950-003

Aufnahme-Datum: 08.06.2010

Gewässername: k.A.  
Lage: Kölpinsee Ortsverbindungsweg  
Straße: k.A.  
sonstige Straße  
Todfunde: 0

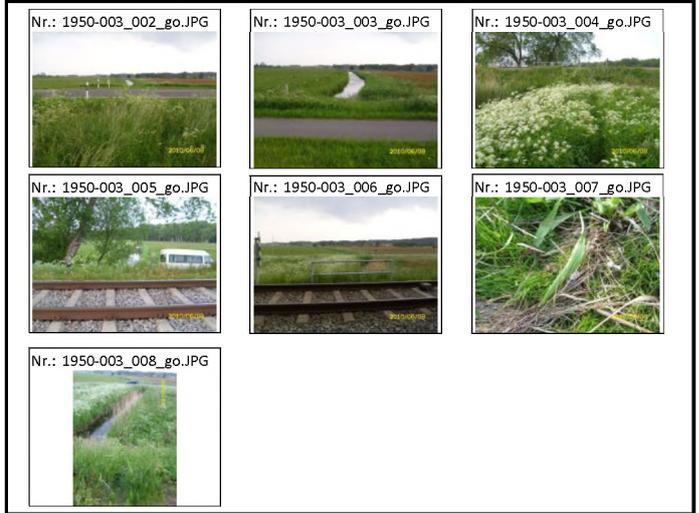
Nr.: 1950-003\_001\_go.JPG

Störfaktoren: Durchlass vollständig geflutet , Böschung ungünstig für wandernde Tiere (zum Gewässer steiler und tiefer als Böschung zur Straße).

Ungünstiges 'Länge zu Durchmesser'-Verhältnis , Parallelweg, der Otter aus dem Wasser und damit auf die Böschung und dichter an die Straße führt.

sonstige Störfaktoren: Straßengraben offen mit Gewässer verbunden (in 1 oder mehr Richtungen). Gefahr, dass Otter diese Rinnen hochwandern und dann am Ende auf die Straße laufen.

Bedeutung im Habitatverbund: sehr hoch  
Verkehrsdichte: mittel  
Brückenindex: 0  
Durchlass-Tauglichkeit: ungeeignet

Geschwindigkeitsbegrenzung	<input checked="" type="checkbox"/>	Bermen an Ufer anbinden	<input type="checkbox"/>
Trockenröhre einbringen	<input type="checkbox"/>	Wiesenzufahrten verlegen	<input type="checkbox"/>
		Komplexmaßnahmen notwendig	<input type="checkbox"/>
