Einschätzung von Durchlass-Bauwerken und Gefährdung des Fischotters

Aufnahme Nummer: 1950-004

Aufnahme-Datum: 09.06.2010

Gewässername: k.A.
Lage: Loddin-Angelteiche
Straße: k.A.
sonstige Straße
Todfunde: 0

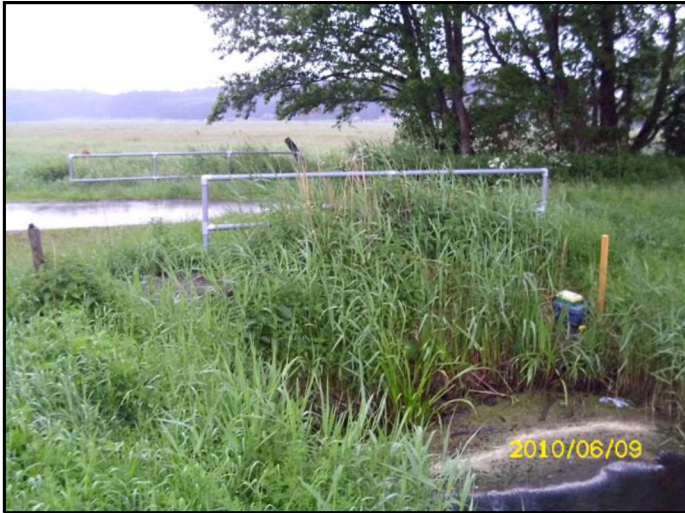
Nr.: 1950-004_001_go.JPG

Störfaktoren: Durchlass vollständig geflutet , Böschung ungünstig für wandernde Tiere (zum Gewässer steiler und tiefer als Böschung zur Straße) , Elektrozaun einseitig

Bedeutung im Habitatverbund: sehr hoch
Verkehrsdichte: mittel
Brückenindex: 0
Durchlass-Tauglichkeit: ungeeignet

Wechsel von Hauptgewässer zu Hauptgewässer und zum Parallelgraben: Beide ausgeprägt über Straße. Am Nachbarpunkt bereits 13 Totfunde!! Dieser Weg war bis vor kurzem noch unbefestigt.

Geschwindigkeitsbegrenzung	<input checked="" type="checkbox"/>	Bermen an Ufer anbinden	<input type="checkbox"/>
Trockenröhre einbringen	<input type="checkbox"/>	Wiesenzufahrten verlegen	<input type="checkbox"/>
		Komplexmaßnahmen notwendig	<input type="checkbox"/>
