Einschätzung von Durchlass-Bauwerken und Gefährdung des Fischotters

Aufnahme Nummer: 1950-005

Aufnahme-Datum: 09.06.2010

Gewässername: k.A.
Lage: 150 m östlich Ortsausgang Koserow
Straße: B 111
Bundesstraße
Totfunde: 1

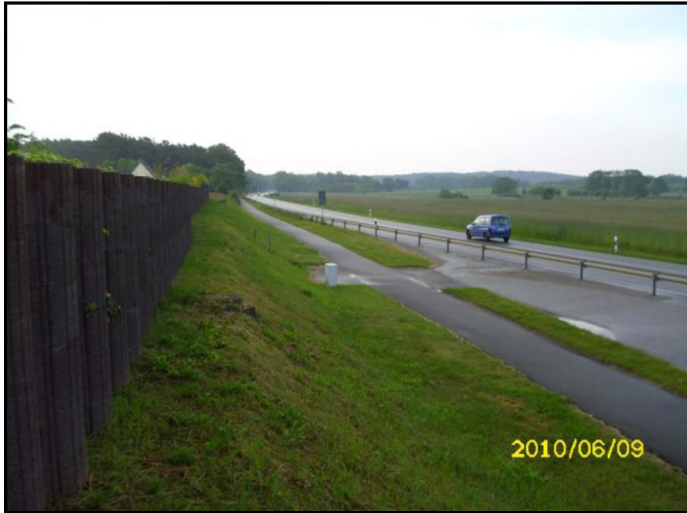
Nr.: 1950-005_001_go.JPG

sonstige Störfaktoren: Ein Meliorationsgraben Richtung Straße endet 120 m vor Straße.

Tier könnte aus einem blind endenden Graben zur Straße weitergelaufen sein. Totfundstelle nicht an richtiger Stelle eingetragen. Ortsausgang ist aber auch im Gelände nicht eindeutig erkennbar. Eher die Bebauungsgrenze.
