Einschätzung von Durchlass-Bauwerken und Gefährdung des Fischotters

Aufnahme Nummer: 1950-006 Aufnahme-Datum: 09.06.2010

Gewässername: k.A.
Lage: südl. Koserow bahn
Straße: k.A.
Gleisanlage
Totfunde: 0

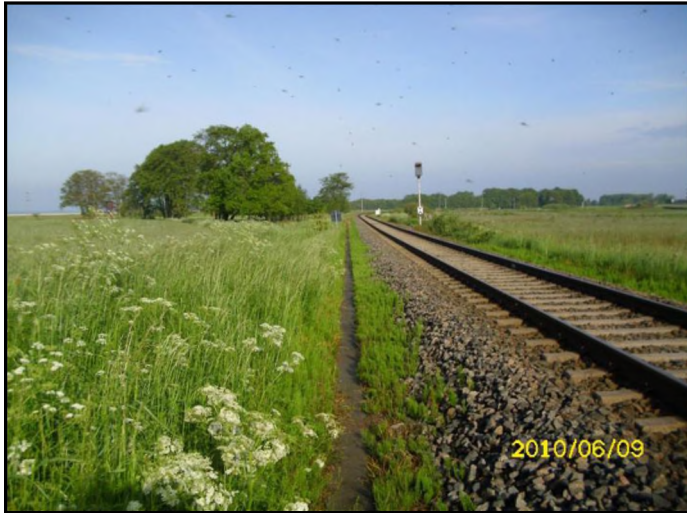
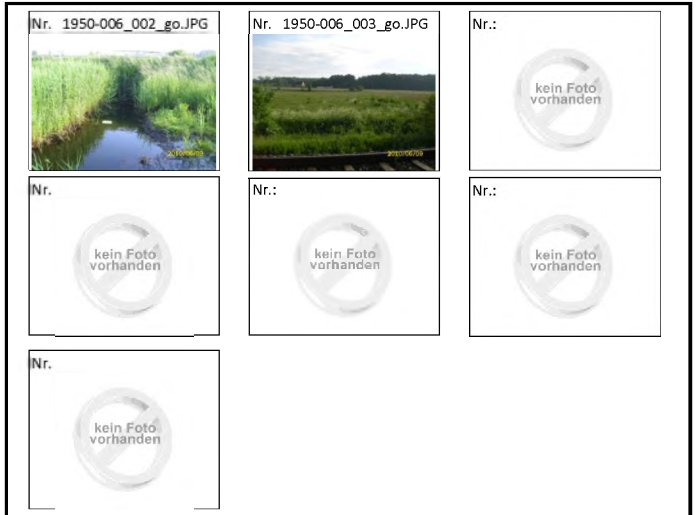
Nr.: 1950-006_001_go.JPG

Störfaktoren: Durchlass vollständig geflutet

Durchlass vollständig geflutet?

Bedeutung im Habitatverbund: sehr hoch
Verkehrsdichte: gering
Brückenindex: 0
Durchlass-Tauglichkeit: ungeeignet

Geschwindigkeitsbegrenzung	<input type="checkbox"/>	Bermen an Ufer anbinden	<input type="checkbox"/>
Trockenröhre einbringen	<input checked="" type="checkbox"/>	Wiesenzufahrten verlegen	<input type="checkbox"/>
		Komplexmaßnahmen notwendig	<input type="checkbox"/>
