# Einschätzung von Durchlass-Bauwerken und Gefährdung des Fischotters

Aufnahme Nummer: 1950-007

Aufnahme-Datum: 09.06.2010

Gewässername: k.A.  
Lage: Kölpinsee kl. Graben B111  
Straße: B 111  
Bundesstraße  
Todfunde: 0

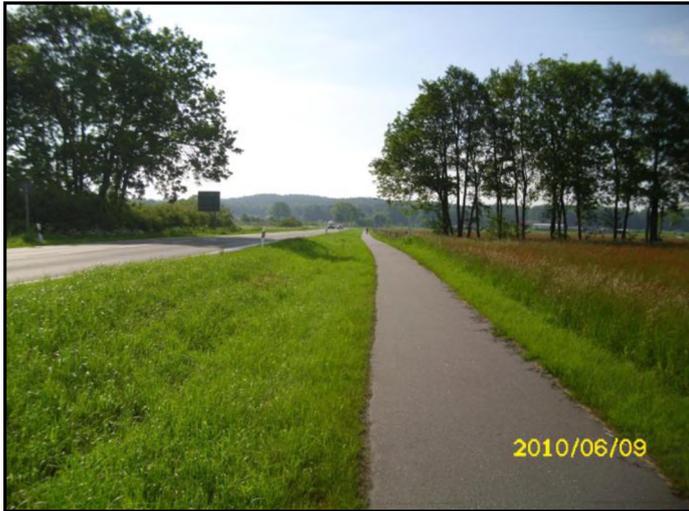
Nr.: 1950-007\_001\_go.JPG

Störfaktoren: Böschung ungünstig für wandernde Tiere (zum Gewässer steiler und tiefer als Böschung zur Straße). , Durchlass zugeschüttet

Straßengraben offen mit Gewässer verbunden (in 1 oder mehr Richtungen). Gefahr, dass Otter diese Rinnen hochwandern und dann am Ende auf die Straße laufen.

Bedeutung im Habitatverbund: mittel  
Verkehrsdichte: hoch  
Brückenindex: 0  
Durchlass-Tauglichkeit: ungeeignet

Geschwindigkeitsbegrenzung	<input type="checkbox"/>	Bermen an Ufer anbinden	<input type="checkbox"/>
Trockenröhre einbringen	<input checked="" type="checkbox"/>	Wiesenzufahrten verlegen	<input type="checkbox"/>
		Komplexmaßnahmen notwendig	<input type="checkbox"/>
