# Einschätzung von Durchlass-Bauwerken und Gefährdung des Fischotters

Aufnahme Nummer: 1950-008

Aufnahme-Datum: 09.06.2010

Gewässername: k.A.  
Lage: Kölpinsee kl. Graben Bahn  
Straße: k.A.  
Gleisanlage  
Todfunde: 0

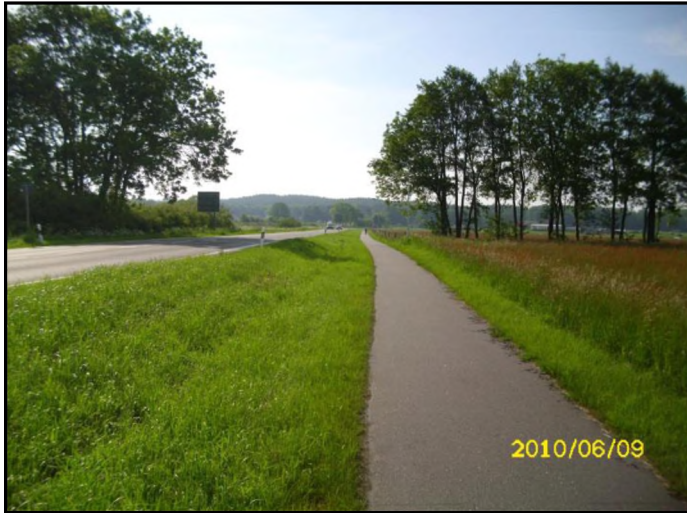
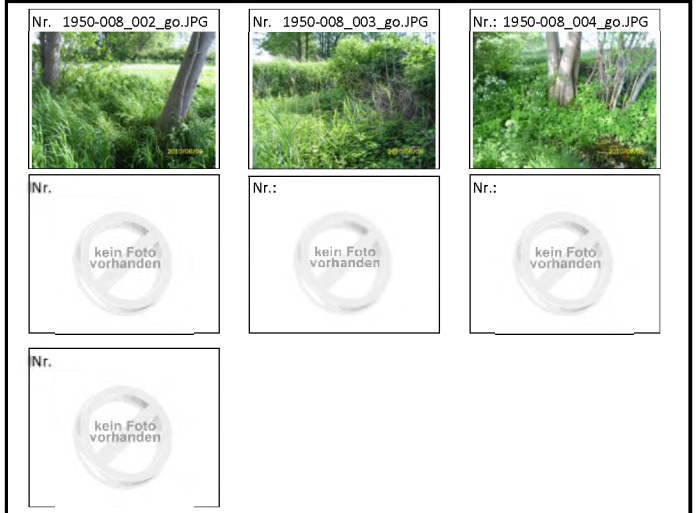
Nr.: 1950-008\_001\_go.JPG

Störfaktoren: Böschung ungünstig für wandernde Tiere (zum Gewässer steiler und tiefer als Böschung zur Straße). , Durchlass zugeschüttet

Straßengraben offen mit Gewässer verbunden (in 1 oder mehr Richtungen). Gefahr, dass Otter diese Rinnen hochwandern und dann am Ende auf die Straße laufen.

Bedeutung im Habitatverbund: mittel  
Verkehrsdichte: gering  
Brückenindex: 0  
Durchlass-Tauglichkeit: ungeeignet

Geschwindigkeitsbegrenzung	<input type="checkbox"/>	Bermen an Ufer anbinden	<input type="checkbox"/>
Trockenröhre einbringen	<input checked="" type="checkbox"/>	Wiesenzufahrten verlegen	<input type="checkbox"/>
		Komplexmaßnahmen notwendig	<input type="checkbox"/>
