Einschätzung von Durchlass-Bauwerken und Gefährdung des Fischotters

Aufnahme Nummer: 1950-009

Aufnahme-Datum: 09.06.2010

Gewässername: k.A.
Lage: Ückeritz 300m vor Bahnübergang Ri. Wolgast
Straße: B 111
Bundesstraße
Todfunde: 1

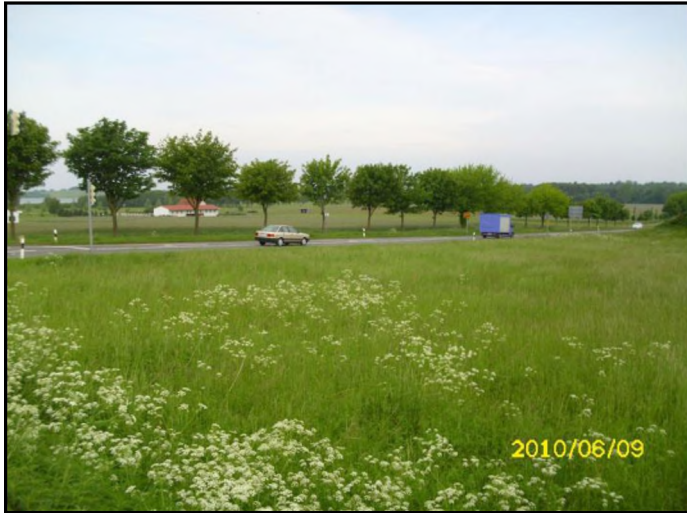
Nr.: 1950-009_001_go.JPG

sonstige Störfaktoren: Ein Meliorationsgraben Richtung Straße endet 330 m vor Straße.

Tier könnte aus einem blind endenden Graben zur Straße weitergelaufen sein. Totfundstelle nicht an richtiger Stelle eingetragen. Mit "Bahnübergang" (Ortsangabe in der Landestotfunddatei) wird wohl der westliche Bahnübergang im Ort gemeint sein.
