# Einschätzung von Durchlass-Bauwerken und Gefährdung des Fischotters

Aufnahme Nummer: 1950-010

Aufnahme-Datum: 09.06.2010

Gewässername: Aalgraben  
Lage: Neu Pudagla B111  
Straße: B 111  
Bundesstraße  
Todfunde: 0

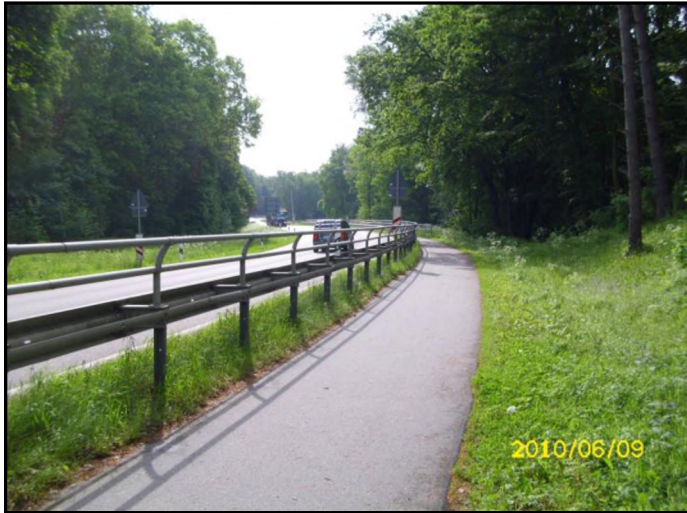
Nr.: 1950-010\_001\_go.JPG

Störfaktoren: Durchlass vollständig geflutet , Ungünstiges 'Länge zu Durchmesser'-Verhältnis

Parallelweg, der Otter aus dem Wasser und damit auf die Böschung und dichter an die Straße führt.

Durchlass vollständig geflutet?

Bedeutung im Habitatverbund: sehr hoch  
Verkehrsdichte: hoch  
Brückenindex: 0  
Durchlass-Tauglichkeit: ungeeignet

Trennung Wehr Durchlass	<input type="checkbox"/>	keine notwendig	<input type="checkbox"/>
Installation oberhalb Wehr	<input type="checkbox"/>	Markierstruktur Steinsch	<input type="checkbox"/>
Installation unterhalb Wehr	<input type="checkbox"/>	Markierstruktur Ufersubstrat	<input type="checkbox"/>
Entfernung Rechen	<input type="checkbox"/>	Markierstruktur Laufbohle fest	<input type="checkbox"/>
Entfernung sonstige Hindernisse	<input type="checkbox"/>	Markierstruktur Laufbohle schwimmend	<input type="checkbox"/>
Kastendurchlass/Maul eins. Berme	<input type="checkbox"/>	Markierstruktur Podest	<input type="checkbox"/>
Kastendurchlass/Maul beids. Berme	<input checked="" type="checkbox"/>	Verrohrung öffnen	<input type="checkbox"/>
Markierstruktur einseitig	<input type="checkbox"/>	Leit-/Schutzzäune notwendig	<input type="checkbox"/>
Markierstruktur beidseitig	<input type="checkbox"/>	Leitstrukturen/ -senken einrichten	<input checked="" type="checkbox"/>
