Einschätzung von Durchlass-Bauwerken und Gefährdung des Fischotters

Aufnahme Nummer: 1950-011

Aufnahme-Datum: 09.06.2010

Gewässername: Aalgraben
Lage: Neu Pudagla Bahn
Straße: k.A.
Gleisanlage
Todfunde: 0

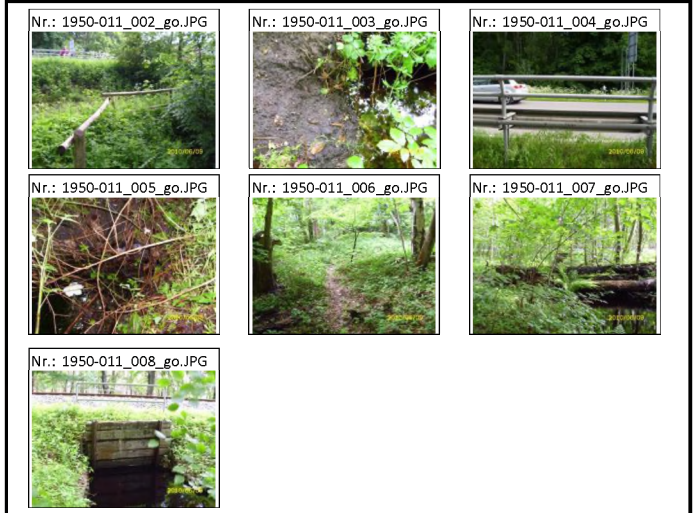
Nr.: 1950-011_001_go.JPG

Störfaktoren: Wehr/Stau , Durchlass vollständig geflutet

Ungünstiges 'Länge zu Durchmesser'-Verhältnis , Parallelweg, der Otter aus dem Wasser und damit auf die Böschung und dichter an die Straße führt.

Bedeutung im Habitatverbund: sehr hoch
Verkehrsdichte: gering
Brückenindex: 0
Durchlass-Tauglichkeit: ungeeignet

| Trennung Wehr Durchlass | <input checked="" type="checkbox"/> | keine notwendig | <input type="checkbox"/> |
| Kastendurchlass/Maul beids. Berme | <input checked="" type="checkbox"/> | Verrohrung öffnen | <input type="checkbox"/> |
| Trockenröhre einbringen | <input checked="" type="checkbox"/> | Wiesenzufahrten verlegen | <input type="checkbox"/> |
