Einschätzung von Durchlass-Bauwerken und Gefährdung des Fischotters

Aufnahme Nummer: 2031-003 Aufnahme-Datum: 16.03.2011

Gewässername: Harkenbäk
Lage: westl Harkensee
Straße: K 3
Kreisstraße
Todfunde: 0

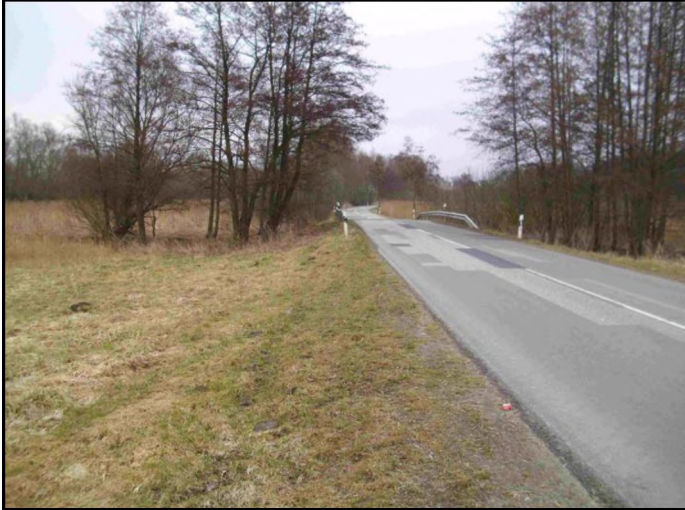
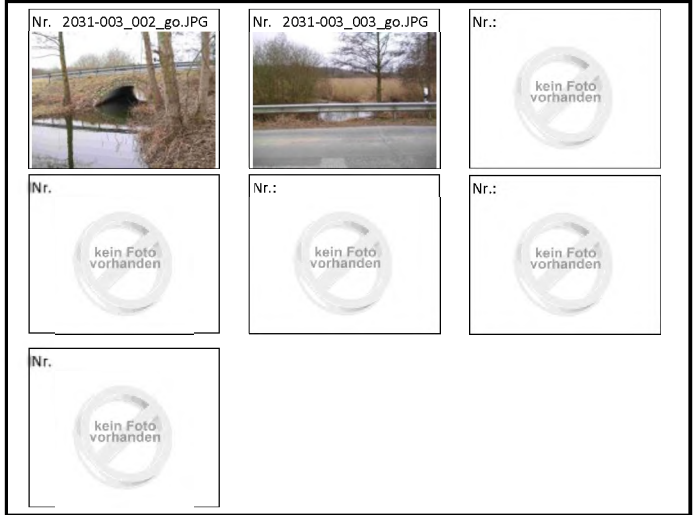
Nr.: 2031-003_001_go.JPG

Störfaktoren: Ungünstiges 'Länge zu Durchmesser'-Verhältnis , Bermen fehlen

Bedeutung im Habitatverbund: sehr hoch
Verkehrsdichte: mittel
Brückenindex: 0,344
Durchlass-Tauglichkeit: ungeeignet
