Einschätzung von Durchlass-Bauwerken und Gefährdung des Fischotters

Aufnahme Nummer: 2031-005 Aufnahme-Datum: 16.03.2011

Gewässername: k.A.
Lage: Johanstorf
Straße: K 45
Kreisstraße
Todfunde: 0

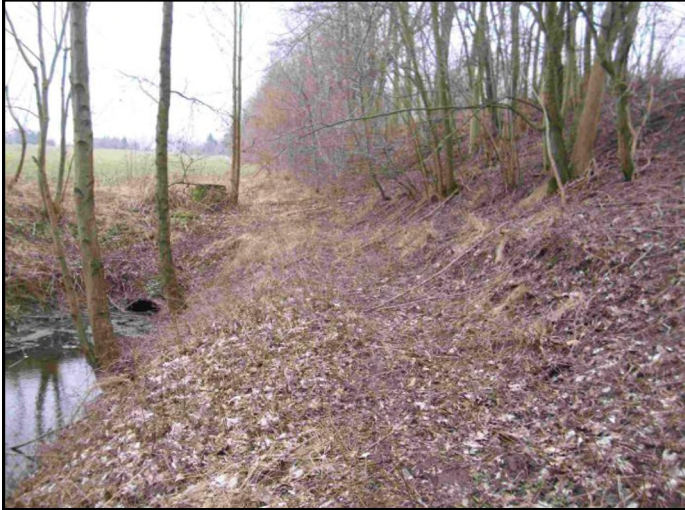
Nr.: 2031-005_001_go.JPG

Bedeutung im Habitatverbund: sehr hoch
Verkehrsdichte: mittel
Brückenindex: 0
Durchlass-Tauglichkeit: ungeeignet

Geschwindigkeitsbegrenzung	<input type="checkbox"/>	Bermen an Ufer anbinden	<input type="checkbox"/>
Trockenröhre einbringen	<input checked="" type="checkbox"/>	Wiesenzufahrten verlegen	<input type="checkbox"/>
		Komplexmaßnahmen notwendig	<input type="checkbox"/>
