Einschätzung von Durchlass-Bauwerken und Gefährdung des Fischotters

Aufnahme Nummer: 2031-006 Aufnahme-Datum: 16.03.2011

Gewässername: k.A.
Lage: Dassow süd
Straße: B 105
Bundesstraße
Todfunde: 0

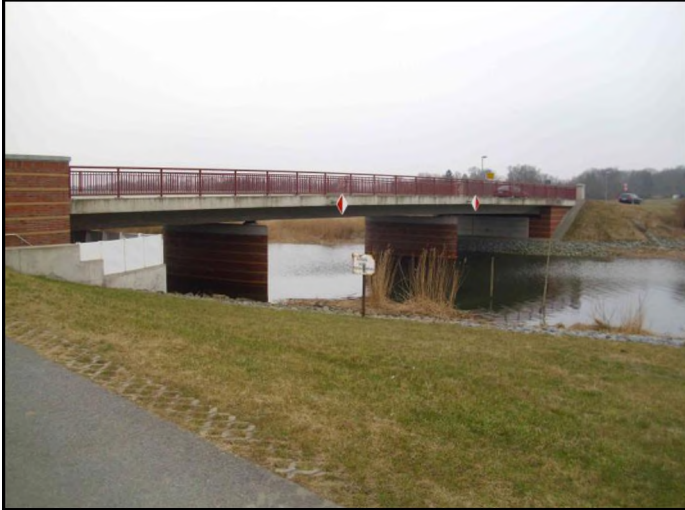
Nr.: 2031-006_001_go.JPG

Störfaktoren: Ungünstiges 'Länge zu Durchmesser'-Verhältnis , Parallelweg, der Otter aus dem Wasser und damit auf die Böschung und dichter an die Straße führt.

Bedeutung im Habitatverbund: sehr hoch
Verkehrsdichte: hoch
Brückenindex: 7,5
Durchlass-Tauglichkeit: gut geeignet

Damit die Tiere den Brückenbereich nicht meiden, sollte das unverbaute Ufer ruhig bleiben und idealerweise mit Deckung bietenden Sträuchern bepflanzt werden.
