Einschätzung von Durchlass-Bauwerken und Gefährdung des Fischotters

Aufnahme Nummer: 2031-007 Aufnahme-Datum: 16.03.2011

Gewässername: k.A.
Lage: Kaltenhof w
Straße: K 45
Kreisstraße
Todfunde: 0

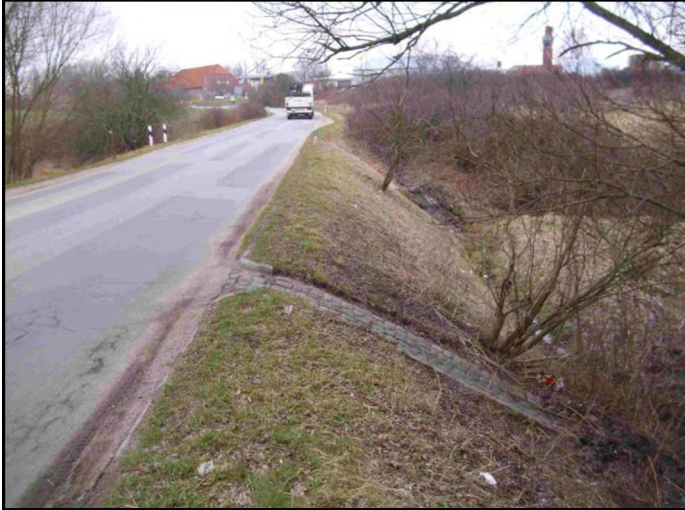
Nr.: 2031-007_001_go.JPG

Störfaktoren: Ungünstiges 'Länge zu Durchmesser'-Verhältnis , Turbulenzen oder Turbulenzengefahr nach Regen usw. , Bermen fehlen

Straßengraben offen mit Gewässer verbunden (in 1 oder mehr Richtungen). Gefahr, dass Otter diese Rinnen hochwandern und dann am Ende auf die Straße laufen.

Bedeutung im Habitatverbund: sehr hoch
Verkehrsdichte: mittel
Brückenindex: 0,189
Durchlass-Tauglichkeit: ungeeignet

Geschwindigkeitsbegrenzung	<input type="checkbox"/>	Bermen an Ufer anbinden	<input checked="" type="checkbox"/>
Trockenröhre einbringen	<input type="checkbox"/>	Wiesenzufahrten verlegen	<input type="checkbox"/>
		Komplexmaßnahmen notwendig	<input type="checkbox"/>
