# Einschätzung von Durchlass-Bauwerken und Gefährdung des Fischotters

Aufnahme Nummer: 2031-009 Aufnahme-Datum: 16.03.2011

Gewässername: k.A.  
Lage: östl. Kaltenhof w  
Straße: B 105  
Bundesstraße  
Totfunde: 0

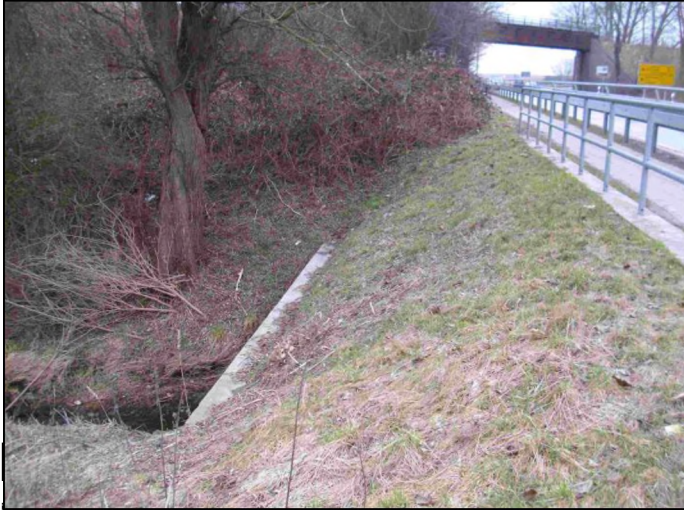
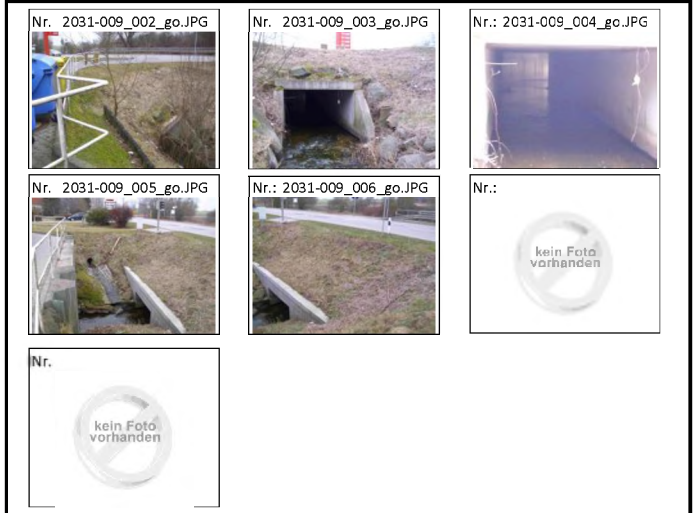
Nr.: 2031-009\_001\_go.JPG

Störfaktoren: Ungünstiges 'Länge zu Durchmesser'-Verhältnis , Knick im Gewässerverlauf. Gefahr, dass Otter den kürzesten Weg wählen

Bedeutung im Habitatverbund: sehr hoch  
Verkehrsdichte: hoch  
Brückenindex: 0,268  
Durchlass-Tauglichkeit: ungeeignet

Sehr komplex gebaut. Etwas beunruhigend ist es auch, eine Tankstelle so dicht an einem Gewässer zu betreiben.
