# Einschätzung von Durchlass-Bauwerken und Gefährdung des Fischotters

Aufnahme Nummer: 2032-001 Aufnahme-Datum: 16.03.2011

Gewässername: Katzbach  
Lage: Dorf Neuenhagen  
Straße: k.A.  
sonstige Straße  
Todfunde: 0

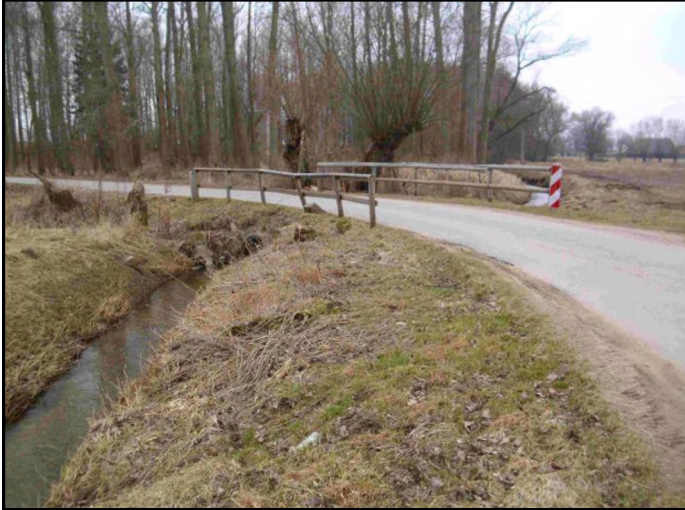
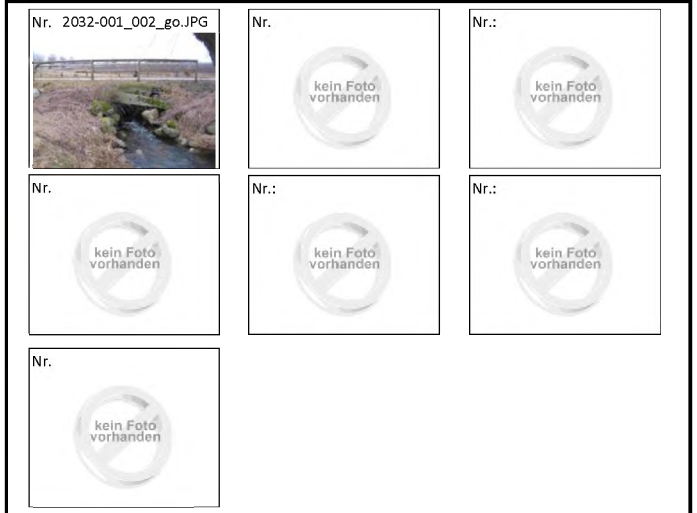
Nr.: 2032-001\_001\_go.JPG

Störfaktoren: Ungünstiges 'Länge zu Durchmesser'-Verhältnis , Parallelweg, der Otter aus dem Wasser und damit auf die Böschung und dichter an die Straße führt.

Bedeutung im Habitatverbund: mittel  
Verkehrsdichte: mittel  
Brückenindex: 0,18  
Durchlass-Tauglichkeit: ungeeignet

**Priorität Festlegung: hoch**

Geschwindigkeitsbegrenzung	<input type="checkbox"/>	Bermen an Ufer anbinden	<input type="checkbox"/>
Trockenröhre einbringen	<input checked="" type="checkbox"/>	Wiesenzufahrten verlegen	<input type="checkbox"/>
		Komplexmaßnahmen notwendig	<input type="checkbox"/>
