Einschätzung von Durchlass-Bauwerken und Gefährdung des Fischotters

Aufnahme Nummer: 2032-002 Aufnahme-Datum: 16.03.2011

Gewässername: Katzbach
Lage: westl. Neuenhagen
Straße: k.A.
sonstige Straße
Todfunde: 0

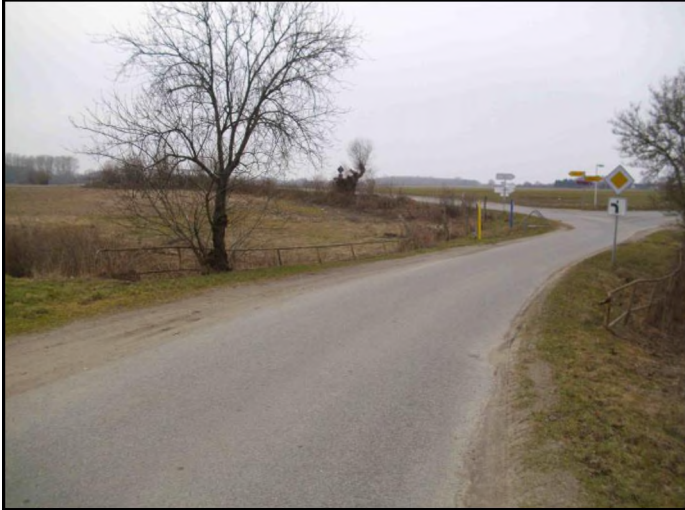
Nr.: 2032-002_001_go.JPG

Störfaktoren: Flutungsgefahr , Böschung ungünstig für wandernde Tiere (zum Gewässer steiler und tiefer als Böschung zur Straße).

Ungünstiges 'Länge zu Durchmesser'-Verhältnis , Turbulenzen oder Turbulenzengefahr nach Regen usw.

Bedeutung im Habitatverbund: mittel
Verkehrsdichte: mittel
Brückenindex: 0,033
Durchlass-Tauglichkeit: ungeeignet

Geschwindigkeitsbegrenzung	<input type="checkbox"/>	Bermen an Ufer anbinden	<input type="checkbox"/>
Trockenröhre einbringen	<input checked="" type="checkbox"/>	Wiesenzufahrten verlegen	<input type="checkbox"/>
		Komplexmaßnahmen notwendig	<input type="checkbox"/>
