# Einschätzung von Durchlass-Bauwerken und Gefährdung des Fischotters

Aufnahme Nummer: 2032-004 Aufnahme-Datum: 16.03.2011

Gewässername: k.A.  
Lage: Groß Voigtshagen  
Straße: K 13  
Kreisstraße  
Todfunde: 1

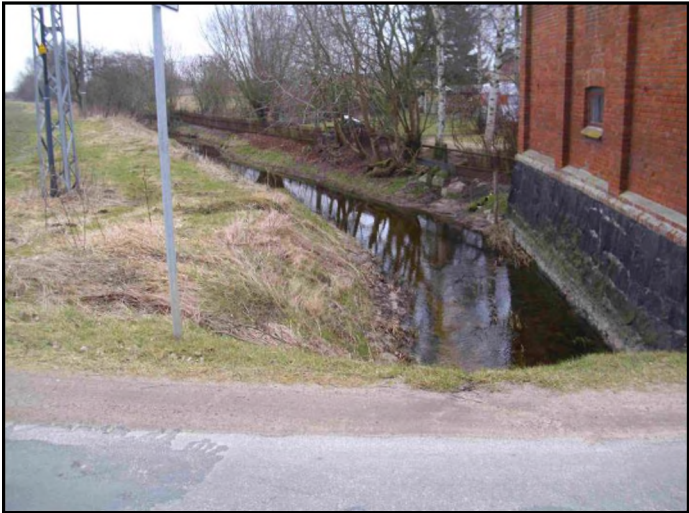
Nr.: 2032-004\_001\_go.JPG

Störfaktoren: Flutungsgefahr , Straßengraben offen mit Gewässer verbunden (in 1 oder mehr Richtungen). Gefahr, dass Otter diese Rinnen hochwandern und dann am Ende auf die Straße laufen.

Böschung ungünstig für wandernde Tiere (zum Gewässer steiler und tiefer als Böschung zur Straße). , Ungünstiges 'Länge zu Durchmesser'-Verhältnis , Turbulenzen oder Turbulenzengefahr nach Regen usw.

Bedeutung im Habitatverbund: mittel  
Verkehrsdichte: mittel  
Brückenindex: 0,031  
Durchlass-Tauglichkeit: ungeeignet

| Kastendurchlass/Maul beids. Berme | <input checked="" type="checkbox"/> | Verrohrung öffnen | <input type="checkbox"/> |
| Markierstruktur einseitig | <input type="checkbox"/> | Leit-/Schutzzäune notwendig | <input checked="" type="checkbox"/> |
| Markierstruktur beidseitig | <input type="checkbox"/> | Leitstrukturen/ -senken einrichten | <input checked="" type="checkbox"/> |
| Trockenröhre einbringen | <input checked="" type="checkbox"/> | Wiesenzufahrten verlegen | <input type="checkbox"/> |
