# Einschätzung von Durchlass-Bauwerken und Gefährdung des Fischotters

Aufnahme Nummer: 2032-006 Aufnahme-Datum: 16.03.2011

Gewässername: k.A.  
Lage: Beisendorf  
Straße: K 14  
Kreisstraße  
Totfunde: 0

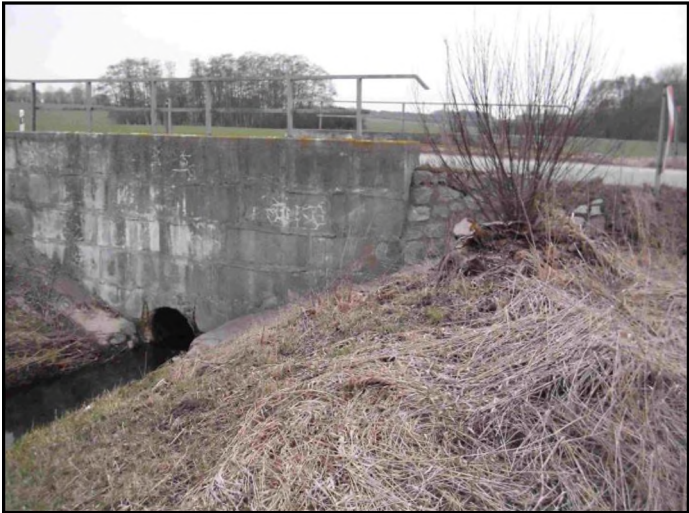
Nr.: 2032-006\_001\_go.JPG

Störfaktoren: Flutungsgefahr , Straßengraben offen mit Gewässer verbunden (in 1 oder mehr Richtungen). Gefahr, dass Otter diese Rinnen hochwandern und dann am Ende auf die Straße laufen.

Böschung ungünstig für wandernde Tiere (zum Gewässer steiler und tiefer als Böschung zur Straße). , Ungünstiges 'Länge zu Durchmesser'-Verhältnis

Bedeutung im Habitatverbund: mittel  
Verkehrsdichte: mittel  
Brückenindex: 0,039  
Durchlass-Tauglichkeit: ungeeignet

| Kastendurchlass/Maul eins. Berme | <input checked="" type="checkbox"/> | Markierstruktur Podest | <input type="checkbox"/> |
| Trockenröhre einbringen | <input checked="" type="checkbox"/> | Wiesenzufahrten verlegen | <input type="checkbox"/> |
