# Einschätzung von Durchlass-Bauwerken und Gefährdung des Fischotters

Aufnahme Nummer: 2032-007 Aufnahme-Datum: 16.03.2011

Gewässername: k.A.  
Lage: Grundshagen nord  
Straße: K 12  
Kreisstraße  
Totfunde: 0

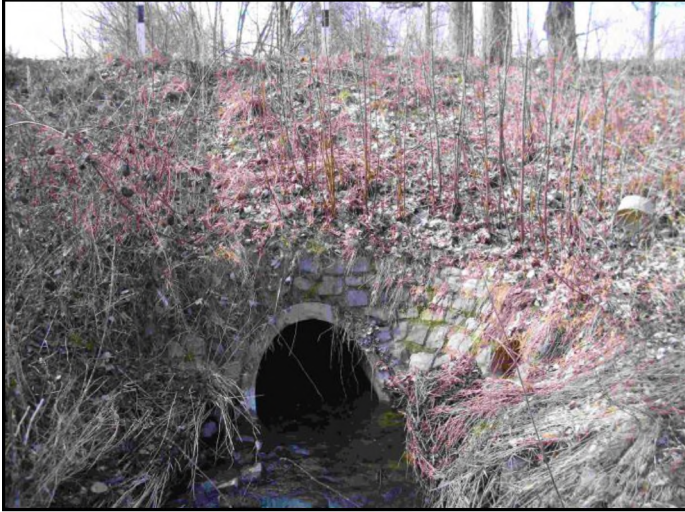
Nr.: 2032-007\_001\_go.JPG

Bedeutung im Habitatverbund: mittel  
Verkehrsdichte: mittel  
Brückenindex: 0,058  
Durchlass-Tauglichkeit: ungeeignet

Ausgeprägter Wechsel ohne eindeutige Otterspur.

Geschwindigkeitsbegrenzung	<input type="checkbox"/>	Bermen an Ufer anbinden	<input type="checkbox"/>
Trockenröhre einbringen	<input checked="" type="checkbox"/>	Wiesenzufahrten verlegen	<input type="checkbox"/>
		Komplexmaßnahmen notwendig	<input type="checkbox"/>
