# Einschätzung von Durchlass-Bauwerken und Gefährdung des Fischotters

Aufnahme Nummer: 2032-008 Aufnahme-Datum: 16.03.2011

Gewässername: k.A.  
Lage: Grundshagen süd  
Straße: L 01  
Landesstraße  
Totfunde: 0

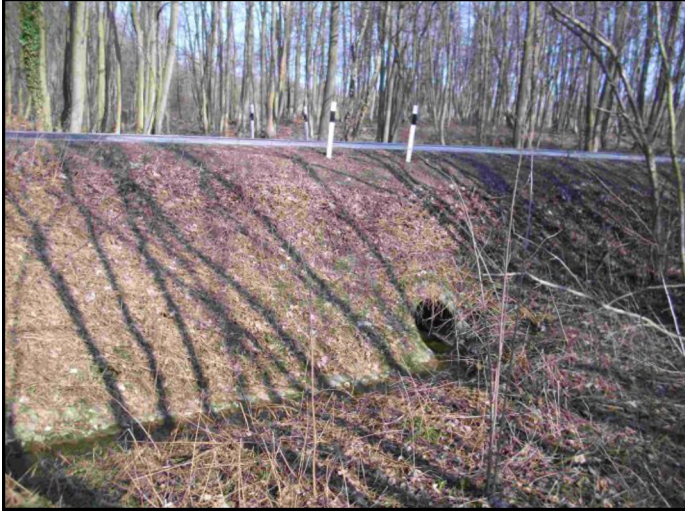
Nr.: 2032-008\_001\_go.JPG

Störfaktoren: Flutungsgefahr , Böschung ungünstig für wandernde Tiere (zum Gewässer steiler und tiefer als Böschung zur Straße).

Ungünstiges 'Länge zu Durchmesser'-Verhältnis , Zufahrt Wiese/Feld, der Otter aus dem Wasser und damit auf die Böschung und dichter an die Straße führt.

Bedeutung im Habitatverbund: gering  
Verkehrsdichte: mittel  
Brückenindex: 0,014  
Durchlass-Tauglichkeit: ungeeignet

Geschwindigkeitsbegrenzung	<input type="checkbox"/>	Bermen an Ufer anbinden	<input type="checkbox"/>
Trockenröhre einbringen	<input checked="" type="checkbox"/>	Wiesenzufahrten verlegen	<input type="checkbox"/>
		Komplexmaßnahmen notwendig	<input type="checkbox"/>
