Einschätzung von Durchlass-Bauwerken und Gefährdung des Fischotters

Aufnahme Nummer: 2032-010 Aufnahme-Datum: 16.03.2011

Gewässername: k.A.
Lage: Goldbeck west
Straße: k.A.
sonstige Straße
Totfunde: 0

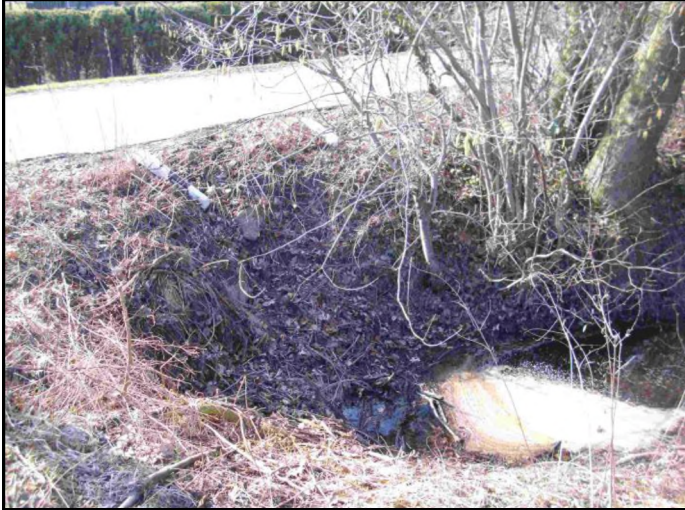
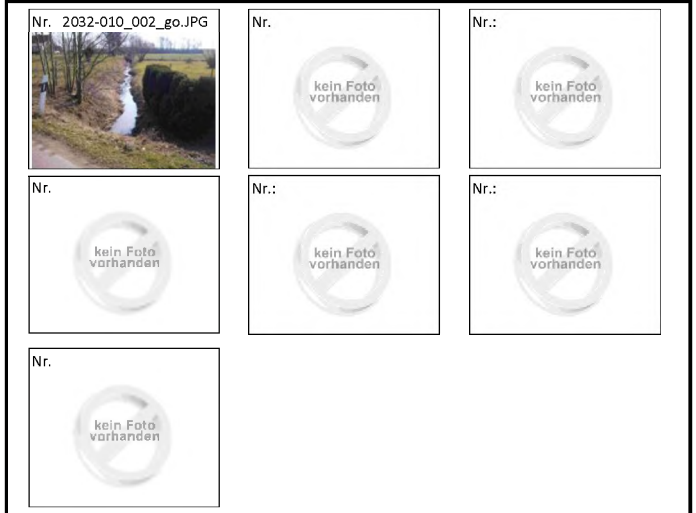
Nr.: 2032-010_001_go.JPG

Störfaktoren: DL vollständig geflutet, Böschung ungünstig für wandernde Tiere (zum Gewässer steiler und tiefer als Böschung zur Straße).

Ungünstiges "Länge zu Durchmesser"-Verhältnis

Bedeutung im Habitatverbund: mittel
Verkehrsdichte: gering
Brückenindex: 0
Durchlass-Tauglichkeit: ungeeignet

Geschwindigkeitsbegrenzung	<input type="checkbox"/>	Bermen an Ufer anbinden	<input type="checkbox"/>
Trockenröhre einbringen	<input checked="" type="checkbox"/>	Wiesenzufahrten verlegen	<input type="checkbox"/>
		Komplexmaßnahmen notwendig	<input type="checkbox"/>
