# Einschätzung von Durchlass-Bauwerken und Gefährdung des Fischotters

Aufnahme Nummer: 2032-011 Aufnahme-Datum: 16.03.2011

Gewässername: k.A.  
Lage: Goldbeck mitte  
Straße: k.A.  
sonstige Straße  
Todfunde: 0

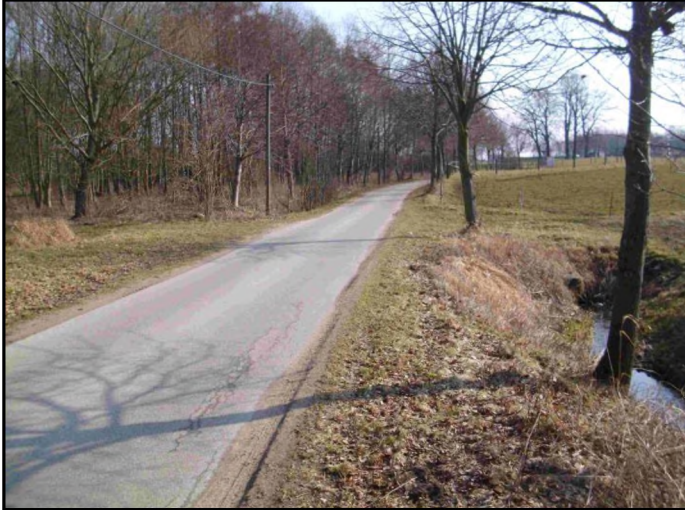
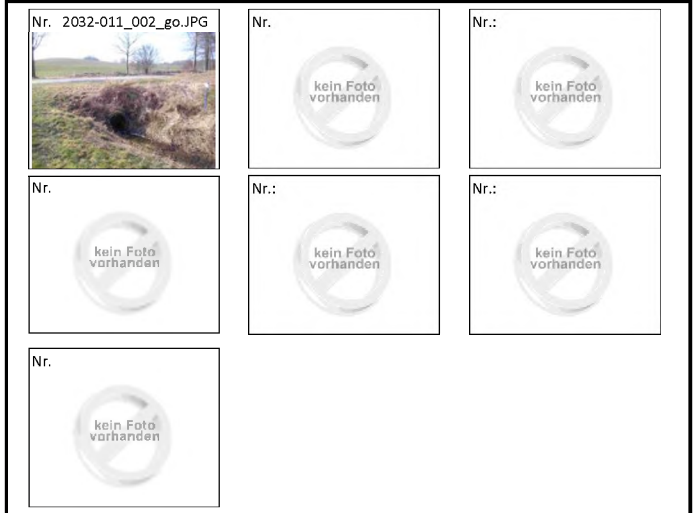
Nr.: 2032-011\_001\_go.JPG

Störfaktoren: Flutungsgefahr, Böschung ungünstig für wandernde Tiere (zum Gewässer steiler und tiefer als Böschung zur Straße).

Ungünstiges 'Länge zu Durchmesser'-Verhältnis, Knick im Gewässerverlauf. Gefahr, dass Otter den kürzesten Weg wählen

Bedeutung im Habitatverbund: mittel  
Verkehrsdichte: gering  
Brückenindex: 0,049  
Durchlass-Tauglichkeit: ungeeignet

Geschwindigkeitsbegrenzung	<input type="checkbox"/>	Bermen an Ufer anbinden	<input type="checkbox"/>
Trockenröhre einbringen	<input checked="" type="checkbox"/>	Wiesenzufahrten verlegen	<input type="checkbox"/>
		Komplexmaßnahmen notwendig	<input type="checkbox"/>
