Einschätzung von Durchlass-Bauwerken und Gefährdung des Fischotters

Aufnahme Nummer: 2032-012 Aufnahme-Datum: 16.03.2011

Gewässername: k.A.
Lage: Goldbeck ost
Straße: k.A.
sonstige Straße
Totfunde: 0

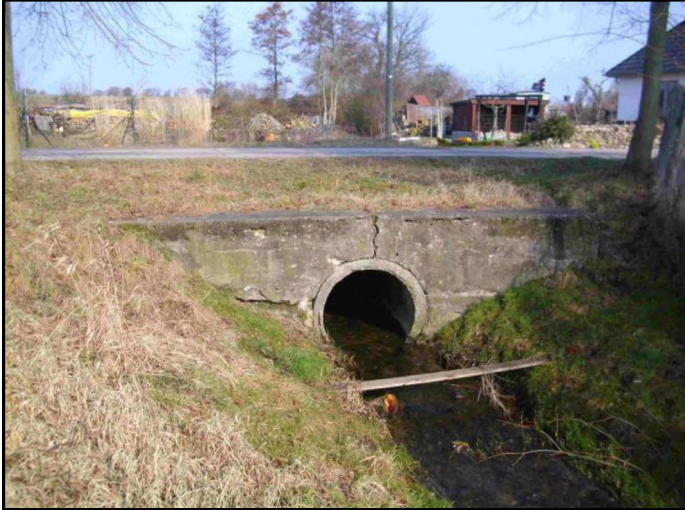
Nr.: 2032-012_001_go.JPG

Störfaktoren: Flutungsgefahr, Böschung ungünstig für wandernde Tiere (zum Gewässer steiler und tiefer als Böschung zur Straße).

Ungünstiges 'Länge zu Durchmesser'-Verhältnis

Bedeutung im Habitatverbund: mittel
Verkehrsdichte: gering
Brückenindex: 0,064
Durchlass-Tauglichkeit: ungeeignet

Geschwindigkeitsbegrenzung	<input checked="" type="checkbox"/>	Bermen an Ufer anbinden	<input type="checkbox"/>
Trockenröhre einbringen	<input checked="" type="checkbox"/>	Wiesenzufahrten verlegen	<input type="checkbox"/>
		Komplexmaßnahmen notwendig	<input type="checkbox"/>
