Einschätzung von Durchlass-Bauwerken und Gefährdung des Fischotters

Aufnahme Nummer: 2032-016 Aufnahme-Datum: 15.03.2011

Gewässername: Damshäger bach
Lage: Damshagen ost
Straße: K 18
Kreisstraße
Todfunde: 0

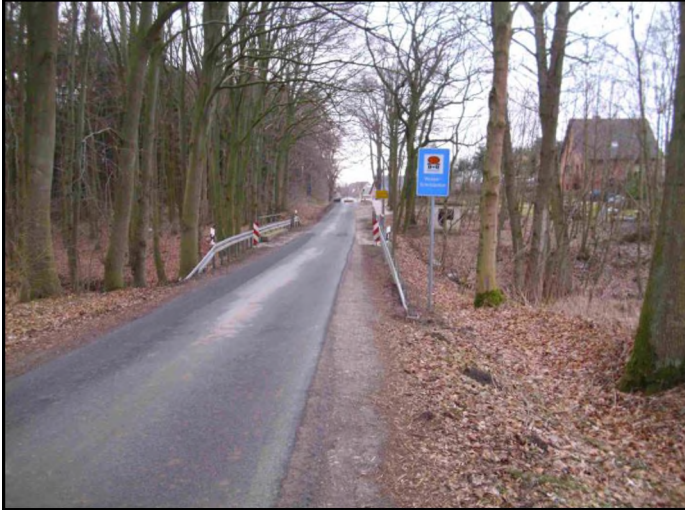
Nr.: 2032-016_001_go.JPG

Störfaktoren: Turbulenzen oder Turbulenzengefahr nach Regen usw. , Böschung ungünstig für wandernde Tiere (zum Gewässer steiler und tiefer als Böschung zur Straße) . , Bermen fehlen

Bedeutung im Habitatverbund: mittel
Verkehrsdichte: mittel
Brückenindex: 1,5
Durchlass-Tauglichkeit: ungeeignet
