# Einschätzung von Durchlass-Bauwerken und Gefährdung des Fischotters

Aufnahme Nummer: 2033-008 Aufnahme-Datum: 15.03.2011

Gewässername: k.A.  
Lage: südl. Bössow  
Straße: K 18  
Kreisstraße  
Todfunde: 0

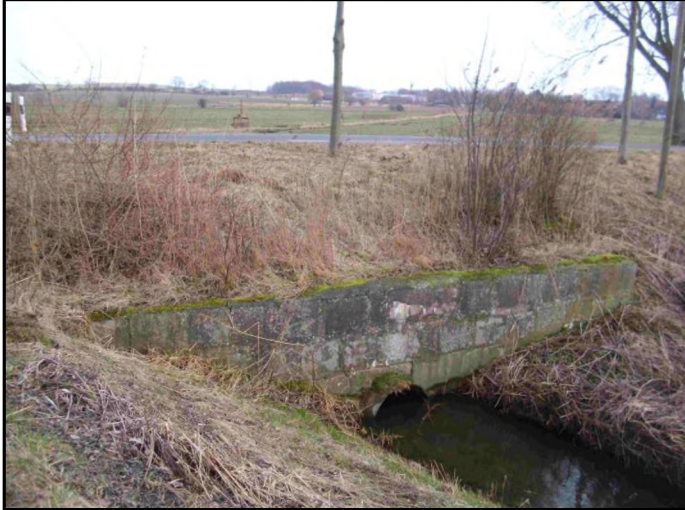
Nr.: 2033-008\_001\_go.JPG

Störfaktoren: Flutungsgefahr , Straßengraben offen mit Gewässer verbunden (in 1 oder mehr Richtungen). Gefahr, dass Otter diese Rinnen hochwandern und dann am Ende auf die Straße laufen.

Böschung ungünstig für wandernde Tiere (zum Gewässer steiler und tiefer als Böschung zur Straße). , Ungünstiges 'Länge zu Durchmesser'-Verhältnis , Turbulenzen oder Turbulenzengefahr nach Regen usw.

Bedeutung im Habitatverbund: mittel  
Verkehrsdichte: mittel  
Brückenindex: 0,029  
Durchlass-Tauglichkeit: ungeeignet

Geschwindigkeitsbegrenzung	<input type="checkbox"/>	Bermen an Ufer anbinden	<input type="checkbox"/>
Trockenröhre einbringen	<input checked="" type="checkbox"/>	Wiesenzufahrten verlegen	<input type="checkbox"/>
		Komplexmaßnahmen notwendig	<input type="checkbox"/>
