Einschätzung von Durchlass-Bauwerken und Gefährdung des Fischotters

Aufnahme Nummer: 2033-009 Aufnahme-Datum: 15.03.2011

Gewässername: k.A.
Lage: südl. Thorstorf
Straße: K 18
Kreisstraße
Todfunde: 0

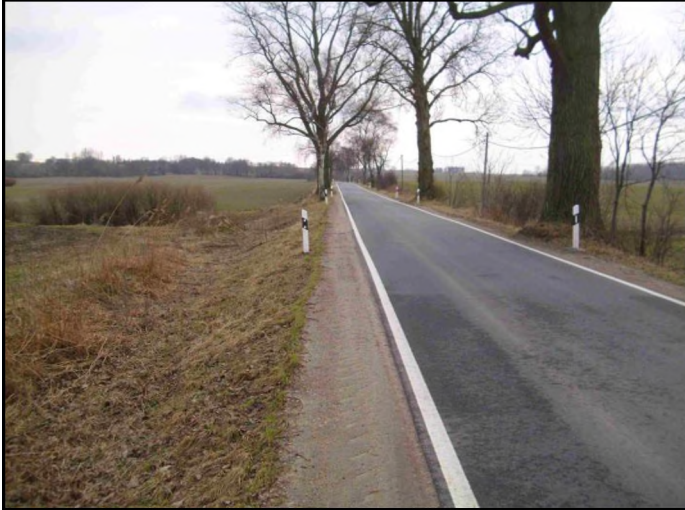
Nr.: 2033-009_001_go.JPG

Störfaktoren: Flutungsgefahr , Böschung ungünstig für wandernde Tiere (zum Gewässer steiler und tiefer als Böschung zur Straße).

Ungünstiges 'Länge zu Durchmesser'-Verhältnis , Turbulenzen oder Turbulenzgefahr nach Regen usw.

Bedeutung im Habitatverbund: sehr hoch
Verkehrsdichte: mittel
Brückenindex: 0,1
Durchlass-Tauglichkeit: ungeeignet

Geschwindigkeitsbegrenzung	<input type="checkbox"/>	Bermen an Ufer anbinden	<input type="checkbox"/>
Trockenröhre einbringen	<input checked="" type="checkbox"/>	Wiesenzufahrten verlegen	<input type="checkbox"/>
		Komplexmaßnahmen notwendig	<input type="checkbox"/>
