Einschätzung von Durchlass-Bauwerken und Gefährdung des Fischotters

Aufnahme Nummer: 2033-010 Aufnahme-Datum: 15.03.2011

Gewässername: k.A.
Lage: nördl. Niendorf L01
Straße: L 01
Landesstraße
Totfunde: 0

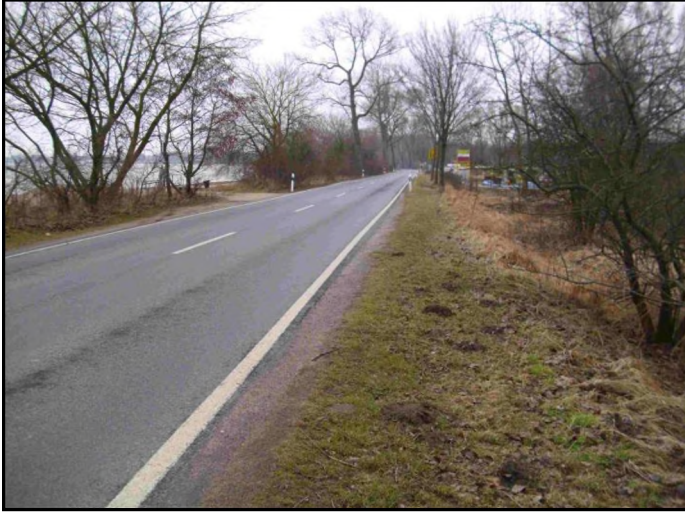
Nr.: 2033-010_001_go.JPG

Störfaktoren: DL vollständig geflutet, Böschung ungünstig für wandernde Tiere (zum Gewässer steiler und tiefer als Böschung zur Straße).

Durchlass vollständig geflutet?

Bedeutung im Habitatverbund: sehr hoch
Verkehrsdichte: hoch
Brückenindex: 0
Durchlass-Tauglichkeit: ungeeignet

| Geschwindigkeitsbegrenzung | <input checked="" type="checkbox"/> | Bermen an Ufer anbinden | <input type="checkbox"/> |
| | | Komplexmaßnahmen notwendig | <input checked="" type="checkbox"/> |
