# Einschätzung von Durchlass-Bauwerken und Gefährdung des Fischotters

Aufnahme Nummer: 2033-011 Aufnahme-Datum: 15.03.2011

Gewässername: k.A.  
Lage: nördl. Niendorf K19  
Straße: K 19  
Kreisstraße  
Todfunde: 0

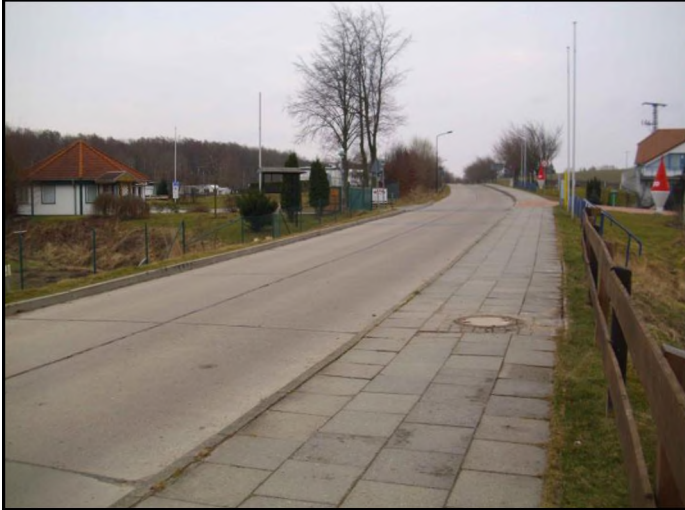
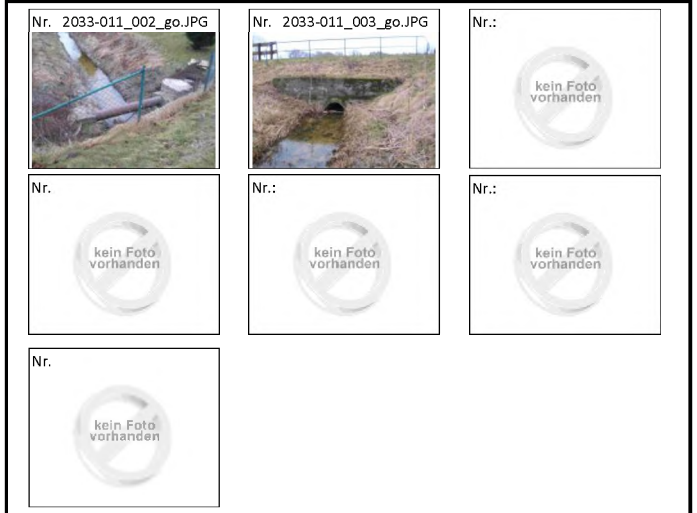
Nr.: 2033-011\_001\_go.JPG

Störfaktoren: Flutungsgefahr , Ungünstiges 'Länge zu Durchmesser'-Verhältnis

Turbulenzen oder Turbulenzengefahr nach Regen usw. , einseitiger Zaun blockiert Wanderung, fördert Irrläufer

Bedeutung im Habitatverbund: sehr hoch  
Verkehrsdichte: mittel  
Brückenindex: 0,032  
Durchlass-Tauglichkeit: ungeeignet

Geschwindigkeitsbegrenzung	<input type="checkbox"/>	Bermen an Ufer anbinden	<input type="checkbox"/>
Trockenröhre einbringen	<input checked="" type="checkbox"/>	Wiesenzufahrten verlegen	<input type="checkbox"/>
		Komplexmaßnahmen notwendig	<input type="checkbox"/>
