Einschätzung von Durchlass-Bauwerken und Gefährdung des Fischotters

Aufnahme Nummer: 2034-001 Aufnahme-Datum: 27.10.2010

Gewässername: k.A.
Lage: Niederung westl. Hof Redentin
Straße: K 36
Kreisstraße
Totfunde: 0

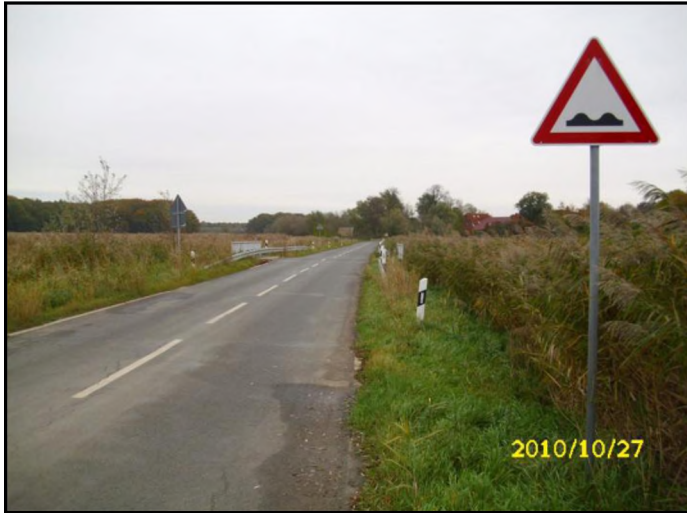
Nr.: 2034-001_001_go.JPG

Störfaktoren: Flutungsgefahr , Bermen fehlen

Bedeutung im Habitatverbund: sehr hoch
Verkehrsdichte: mittel
Brückenindex: 0,5
Durchlass-Tauglichkeit: bedingt geeignet

Im Brückenaufleger ist ein Otterversteck.
