# Einschätzung von Durchlass-Bauwerken und Gefährdung des Fischotters

| Aufnahme Nummer: | 2034-002 | Aufnahme-Datum: | 27.10.2010 |

| Lage: | Niederung weit westl. Hof Redentin |
| Straße: | L 12 |

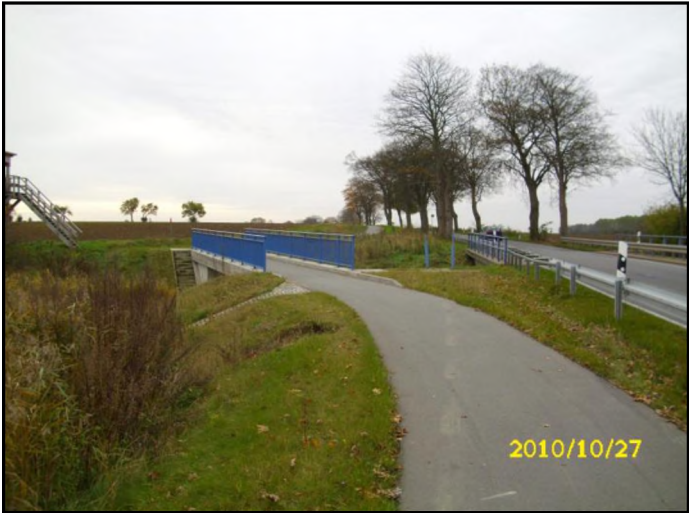
Nr.: 2034-002\_001\_go.JPG

| Störfaktoren: | Parallelweg, der Otter aus dem Wasser und damit auf die Böschung und dichter an die Straße führt. , Bermen fehlen |

Bedeutung im Habitatverbund: sehr hoch  
Verkehrsdichte: hoch  
Brückenindex: 0,417  
Durchlass-Tauglichkeit: bedingt geeignet

| Entfernung Rechen | <input type="checkbox"/> | Markierstruktur Laufbohle fest | <input checked="" type="checkbox"/> |
| Kastendurchlass/Maul beids. Berme | <input checked="" type="checkbox"/> | Verrohrung öffnen | <input type="checkbox"/> |
