# Einschätzung von Durchlass-Bauwerken und Gefährdung des Fischotters

Aufnahme Nummer: 2034-005 Aufnahme-Datum: 27.10.2010

Gewässername: k.A.  
Lage: Poel zwischen Weitendorf und Wangern  
Straße: L 121  
Landesstraße  
Totfunde: 1

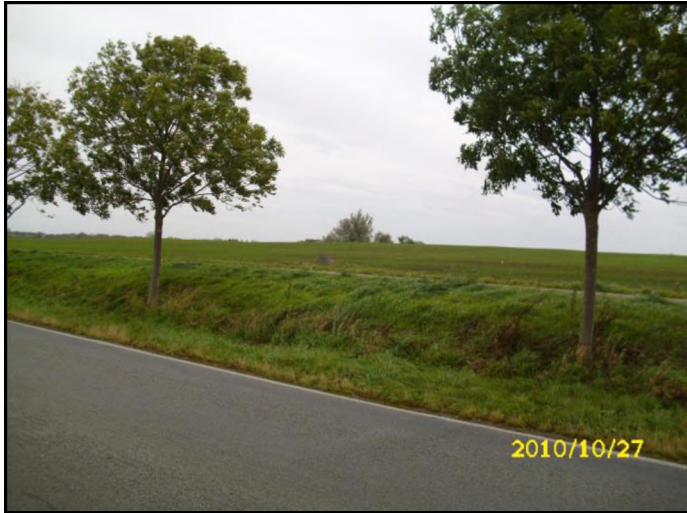
Nr.: 2034-005\_001\_go.JPG

sonstige Störfaktoren: Durchlass fehlt Straße durchschneidet Ackerlandschaft mit Sölle und Senken

Bedeutung im Habitatverbund: gering  
Verkehrsdichte: mittel  
Brückenindex: 0  
Durchlass-Tauglichkeit: ungeeignet

Dicht an der Küste (<1km) liegen mehrere Kleingewässer in der Agrarlandschaft verteilt. Es ist wahrscheinlich, dass Otterfähen diese als Versteck nutzen, weil die Küste keine Deckung bietet (beweidete Salzwiesen). Die Wege, welche die Tiere dabei gehen, sind nicht vorhersehbar und damit nicht sicher zu gestalten.
