# Einschätzung von Durchlass-Bauwerken und Gefährdung des Fischotters

Aufnahme Nummer: 2034-006 Aufnahme-Datum: 27.10.2010

Gewässername: k.A.  
Lage: Hof Redentin  
Straße: K 36  
Kreisstraße  
Todfunde: 0

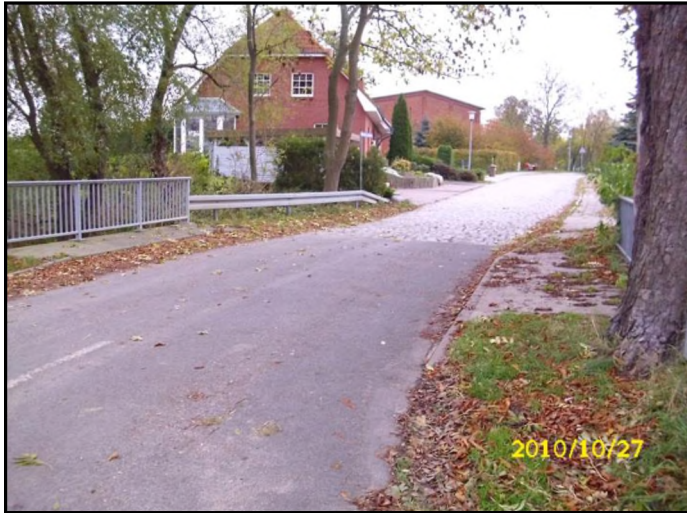
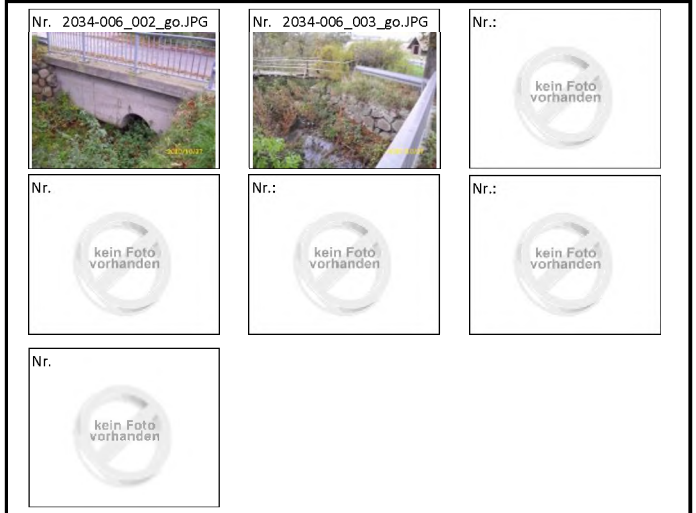
Nr.: 2034-006\_001\_go.JPG

Störfaktoren: Flutungsgefahr, Böschung ungünstig für wandernde Tiere (zum Gewässer steiler und tiefer als Böschung zur Straße).

Ungünstiges 'Länge zu Durchmesser'-Verhältnis, Knick im Gewässerverlauf. Gefahr, dass Otter den kürzesten Weg wählen

Bedeutung im Habitatverbund: mittel  
Verkehrsdichte: mittel  
Brückenindex: 0,067  
Durchlass-Tauglichkeit: ungeeignet

Geschwindigkeitsbegrenzung	<input type="checkbox"/>	Bermen an Ufer anbinden	<input type="checkbox"/>
Trockenröhre einbringen	<input checked="" type="checkbox"/>	Wiesenzufahrten verlegen	<input type="checkbox"/>
		Komplexmaßnahmen notwendig	<input type="checkbox"/>

Etwa 60m weiter westl.endet ein Gr.an der Str..Dort befindet sich ein Wechsel.Bei Neubau der Str.ist dort ein Durchlass mit einseitiger Berme zu realisieren,weil die Chance,dass Tiere hier wechseln sehr hoch ist.Dammhöhe an dieser Stelle ca.1,2m.
