Einschätzung von Durchlass-Bauwerken und Gefährdung des Fischotters

Aufnahme Nummer: 2034-008 Aufnahme-Datum: 27.10.2010

Gewässername: k.A.
Lage: Haffeld Nord 2.
Straße: K 36
Kreisstraße
Todfunde: 0

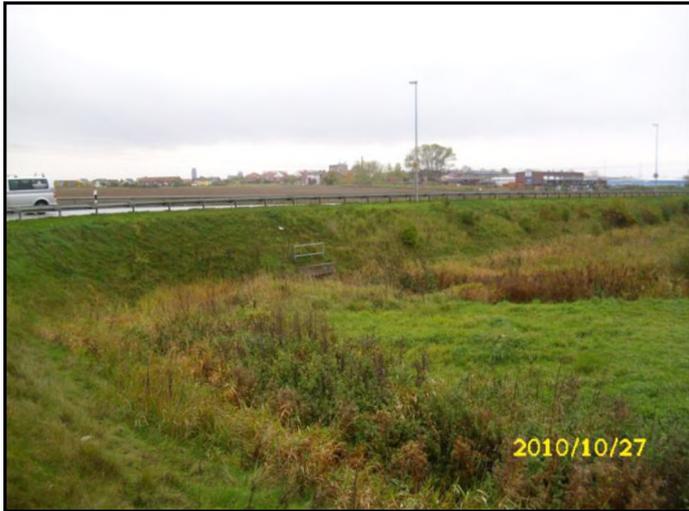
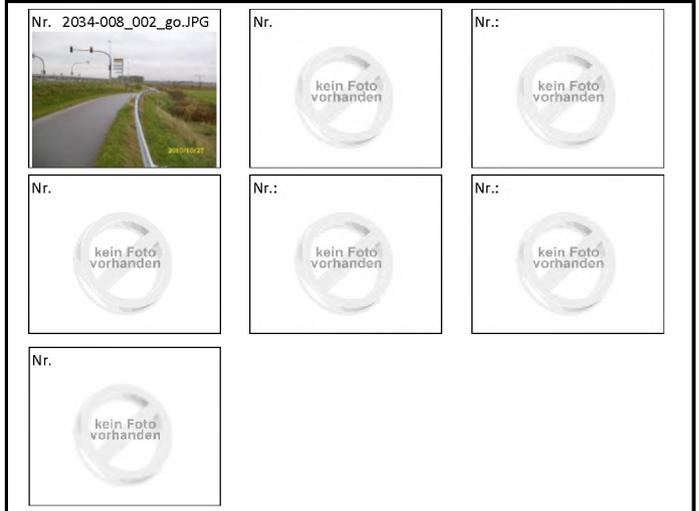
Nr.: 2034-008_001_go.JPG

Störfaktoren: Ungünstiges 'Länge zu Durchmesser'-Verhältnis , Bermen zu tief

Bedeutung im Habitatverbund: sehr hoch
Verkehrsdichte: hoch
Brückenindex: 0,108
Durchlass-Tauglichkeit: bedingt geeignet

Trennung Wehr Durchlass	<input type="checkbox"/>	keine notwendig	<input type="checkbox"/>
Installation oberhalb Wehr	<input type="checkbox"/>	Markierstruktur Steinsch	<input checked="" type="checkbox"/>
Installation unterhalb Wehr	<input type="checkbox"/>	Markierstruktur Ufersubstrat	<input type="checkbox"/>
Entfernung Rechen	<input type="checkbox"/>	Markierstruktur Laufbohle fest	<input type="checkbox"/>
Entfernung sonstige Hindernisse	<input type="checkbox"/>	Markierstruktur Laufbohle schwimmend	<input type="checkbox"/>
Kastendurchlass/Maul eins. Berme	<input type="checkbox"/>	Markierstruktur Podest	<input type="checkbox"/>
Kastendurchlass/Maul beids. Berme	<input checked="" type="checkbox"/>	Verrohrung öffnen	<input type="checkbox"/>
Markierstruktur einseitig	<input type="checkbox"/>	Leit-/Schutzzäune notwendig	<input type="checkbox"/>
Markierstruktur beidseitig	<input type="checkbox"/>	Leitstrukturen/ -senken einrichten	<input type="checkbox"/>

Eine Verbundanalyse auf die TK10 ergibt, dass die Otter an dieser Stelle nur noch über Land und durch Ortschaften oder über Betriebsgelände kommen können. Um dieses Gebiet als Otterbiotop mit eigener Population zu erhalten, ist es unabdingbar, auf Er halt und Verbesserung des Verbundes zu achten. Insbesondere die teilweise Verrohrung und Überbauung mit Kreisverkehr (an diesem Punkt 2034-009) ist problematisch.
